**整理番号** S-106

**出 展** 織物欠点解析事例集(第 3 集)

**欠 点 名** たて縞(張力斑)

**品 名** ターボリン(産業資材織物)

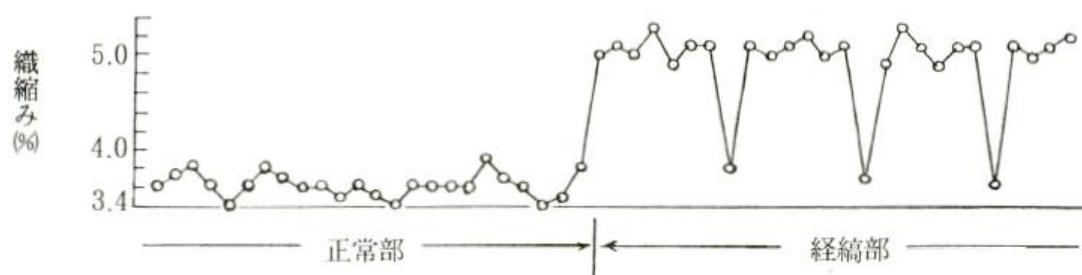
[原長 1000mm、荷重 42gf、配列順 50 本]

・織縮み率に有意差が認められる。

異常部は 6:1 で織縮み率の大きい糸と小さい糸が配列されている。たて縞およびパッカリングの発現は、織縮み率の大小の糸が混在したためである。織縮み率変動の原因は荒巻整経時の張力異常によることが推察される。現場の追跡調査で出荷時期の異なる 2 種の原因糸が混入したことが明らかになった。
