**整理番号** S-107

**出展** 織物欠点解析事例集(第3集)

**欠点名** たて縞(整経因)

**品名** ポリエステルタフタ

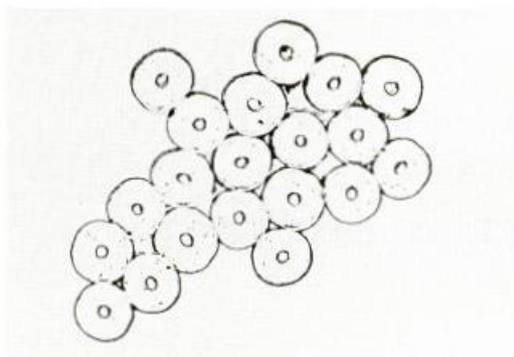
経縞のない部分

・たて糸間隔が不均一であることがわかった。これは、断面写真のように、フィラメントが多層集束形と扁平集束形の両者が3mm位のピッチで並んでいることによるものである。

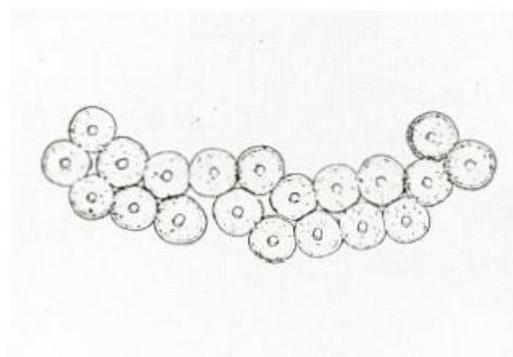
経縞部分

たて糸のフィラメントが多層集束形と扁平集束形のものがあり、これが約3mmのピッチで配列したために生じた欠点である。

荒巻工程の対策として、(1)クリールのテンサーをリング方式に替え張力を0.15gf/dにする。(2)オイリング量を0.5~0.6%にする。(3)荒巻室の湿度を65%RHにする。(4)ヤーンビームの巻硬度を83度とし、テーパテンションを12%に設定する。(5)巻返しの糸ずらしを4本にする。
