整理番号 S-11

出展 織物欠点解析事例集

欠点名 たて筋(原糸違い)

品名 ジョーゼット

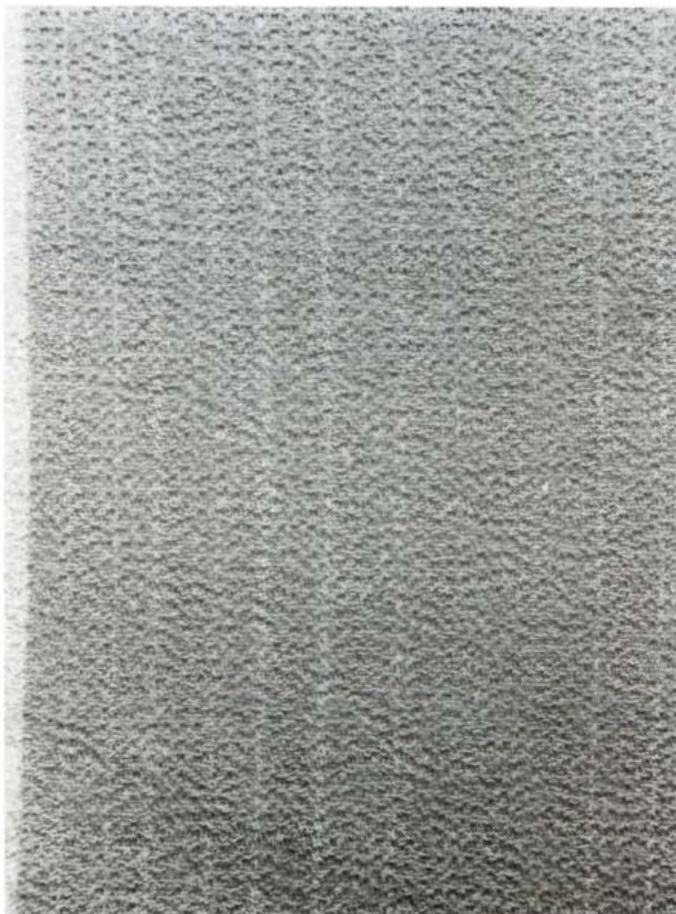
試料写真

無地染めのポリエステル加工糸織物に不染糸のようなたて筋が数十本現れている。糸をほぐすと欠点糸は淡染されている。

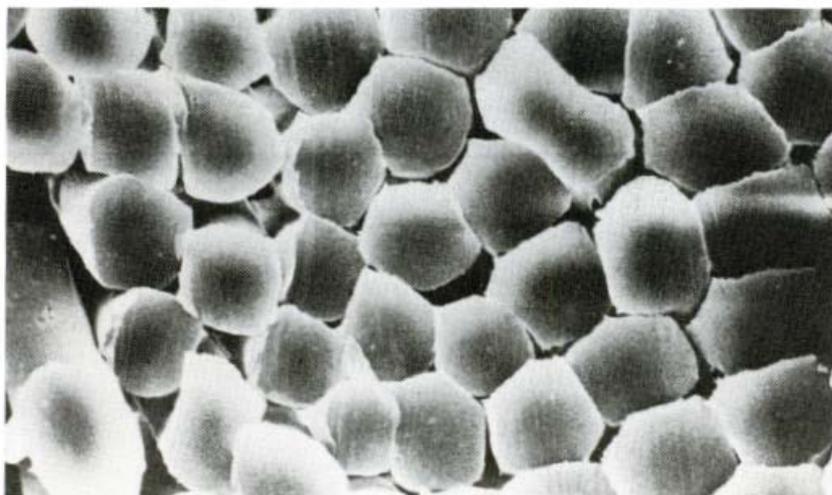
写真 1. 正常糸の横断面

糸の横断面の電子顕微鏡写真の結果より、正常糸は普通糸の仮燃り加工糸であり、欠点糸は異型断面糸(△断面)の仮燃り加工糸であることが判明した。

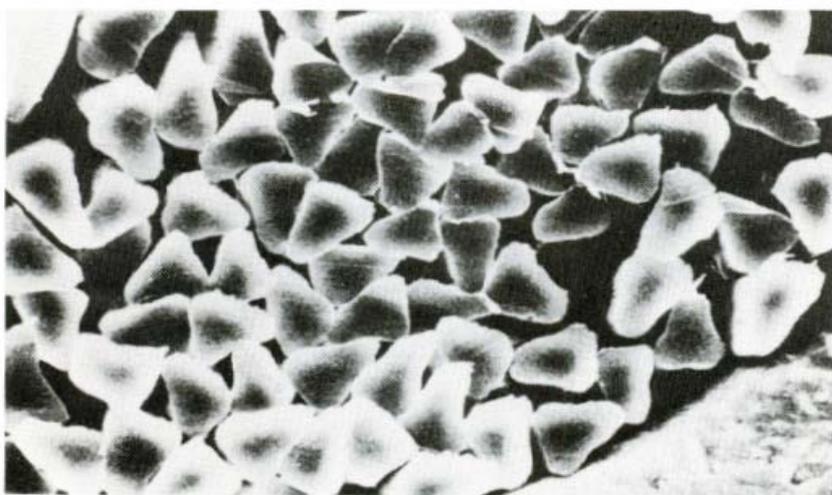
写真 2. 欠点糸の横断面
