整理番号 S-124

出展 織物欠点解析事例集(第3集)

欠点名 たて筋(糸混入)

品名 ギャバジン

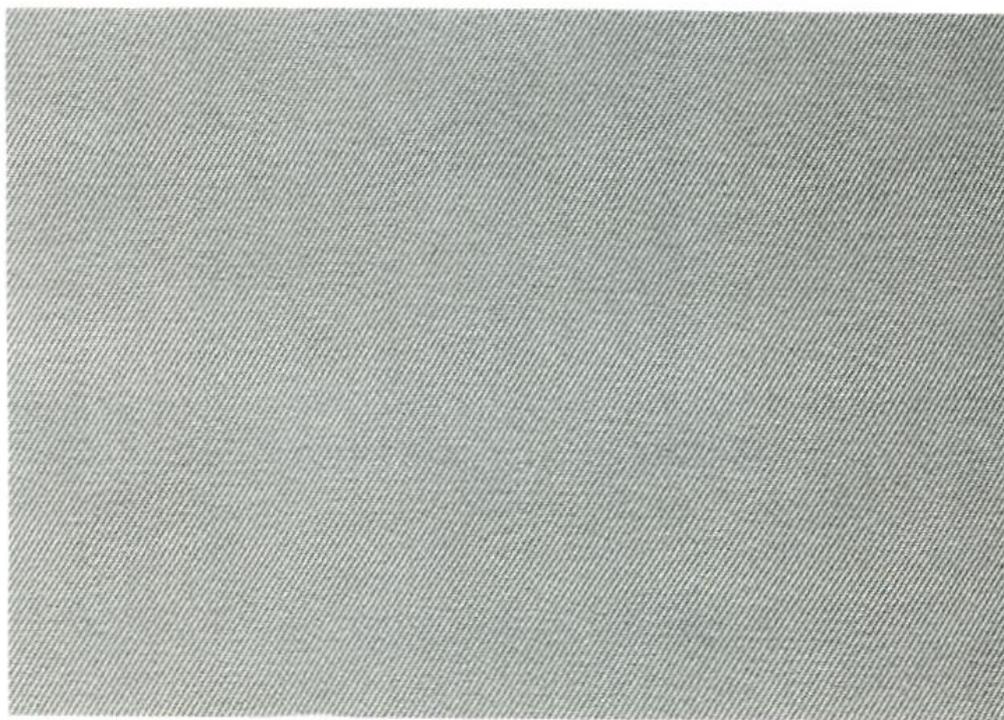
試料写真

生機検査、反末染検査で発見されず、加工上りで発生したもので、加工色 3 色すべてに発現し、サイジング 1 ロット全数C反となった。筋は耳より 10cm のところに 1.5mm~8mm 間隔で発生している。

- ・たて糸の正常糸は仮撚がS→Zで行われたものを使用しているのに対し、たて筋糸はZ→Sで行われたものであった。すなわち、仮撚方向が反対の糸が混入していることが判明した。

本欠点は仮撚方向が反対の糸が混入したため、染色加工においてトルクが正常糸とは逆の方向に発生したことにより、光線の反射に差が生じて、たて筋を発現させたものである。
