**整理番号** S-127

**出 展** 織物欠点解析事例集(第 3 集)

**欠 点 名** よこ斑(原糸異常)

**品 名** ナイロンタフタ

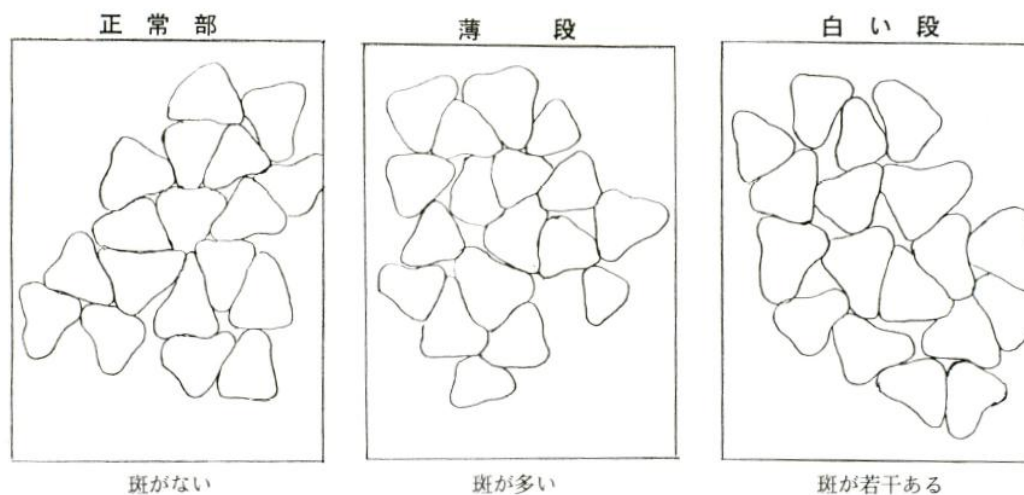
(5)マイクロスコープ観察(断面観察)

| 物性の項目 | 緯 斑 部 分 | | 正 常 部 分 |
|---|---|---|---|
| 断面形状 (写真) | 斑 多 い | 若干斑あり | 斑 な し |

よこ斑部分の糸は、薄段、白い段の両者とも、正常部分の糸に比較して、織度が異なっている。又、フィラメント形状では、断面積の大きさに斑が認められる。これらのことから本欠点は原糸不良により発現したものと判断される。
