**整理番号** S-136

**出 展** 織物欠点解析事例集(第 3 集)

**欠 点 名** 風合い違い(張力斑)

**品 名** 楊柳ジョーゼットクレープ

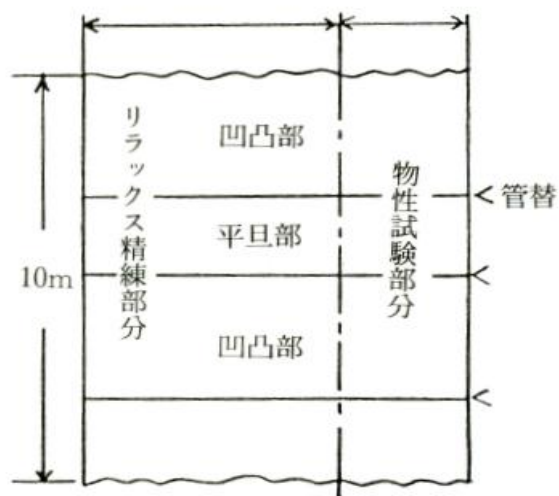
### (2)強伸度測定

・精練布でのしぼの強い部分に相当する、生機によこ糸は強度、伸度ともに小さい値になっている。  
これは、管巻工程または、製織工程において過剰な張力が加わったことが推察され、生機が平坦で張った状態の部分は、この原因により生じたものと考えられる。
