**整理番号** S-149

**出 展** 織物欠点解析事例集(第3集)

**欠 点 名** 汚れ(異物付着)

**品 名** 交織ツイル

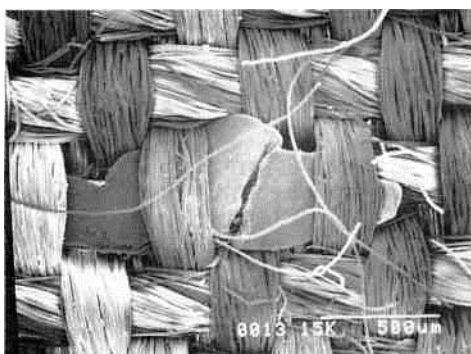
- ・たて糸 3 本にまたがって異物が織込まれている。

異物は、単丁側杼箱内(前杼箱、後杼箱、スレー面)にこびり付いていた汚れた膜状のものが、シャトルによって削られたか又は剥離して織込まれたものと推察された。異物は、糊材、油剤、ワックス剤、原糸のモノマー、オリゴマー、ほこり等が膜状に固形化したものと思われる。

単丁杼箱を清掃した後は、異物の織込みは無くなった。

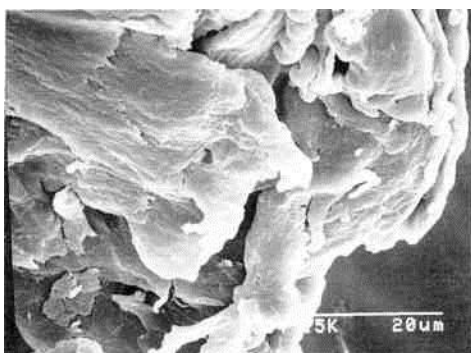
- ・異物は年輪のような層をなしている部分がある。織機から採取した固形物も同様な状態が認められた。
