整理番号 S-153

出 展 (走査電子顕微鏡による)織物欠点解析事例集

欠 点 名 たて筋(糸傷)

品 名 ポリエステル織物

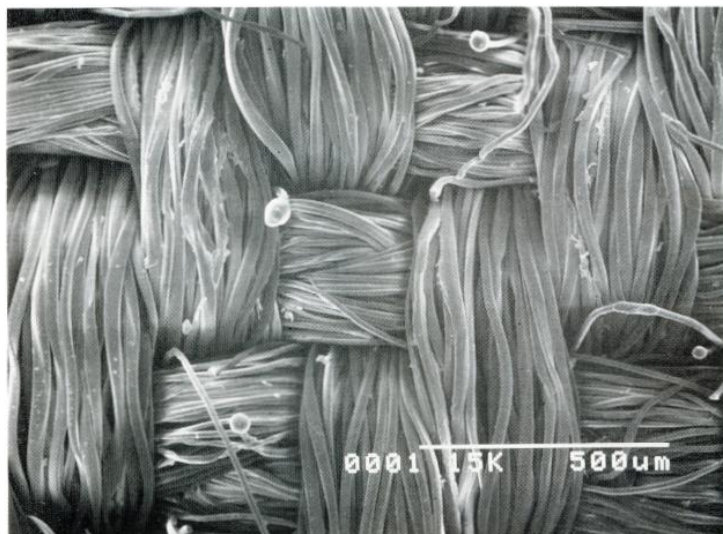
異常部分  
80倍

電子顕微鏡で観察した結果、筋の部分のたて糸本数(2~4 本)が損傷しているのが確認された。この傷は、よこ方向に擦られており、すりずれのように考えられる。

レピア織機で製織されていることから、本欠点はレピアの傷により、たて糸を傷めて、この部分が濃染されてたて筋の原因となったものと推察された。

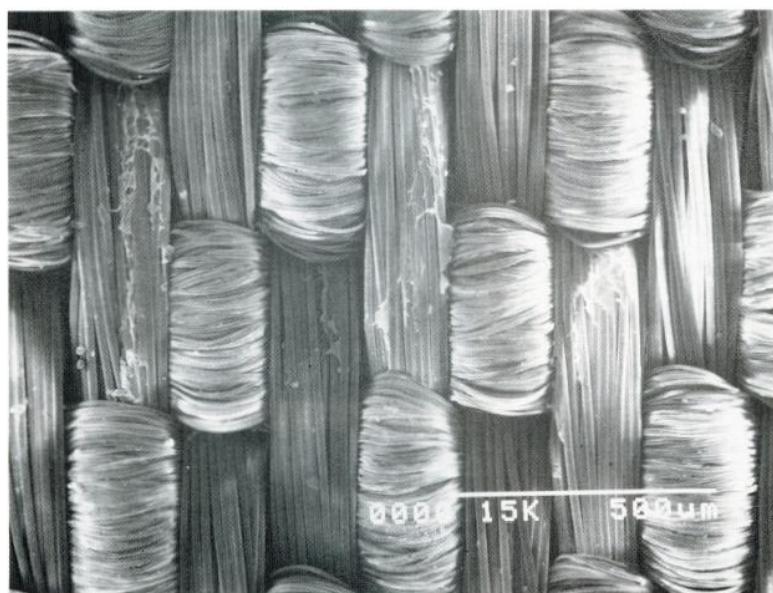
異常部分  
80倍

類似した欠点  
サンプル
