整理番号 S-160

出展 (走査電子顕微鏡による)織物欠点解析事例集

欠点名 光沢斑(当たり)

品名 レーヨン/アセテート交織織物

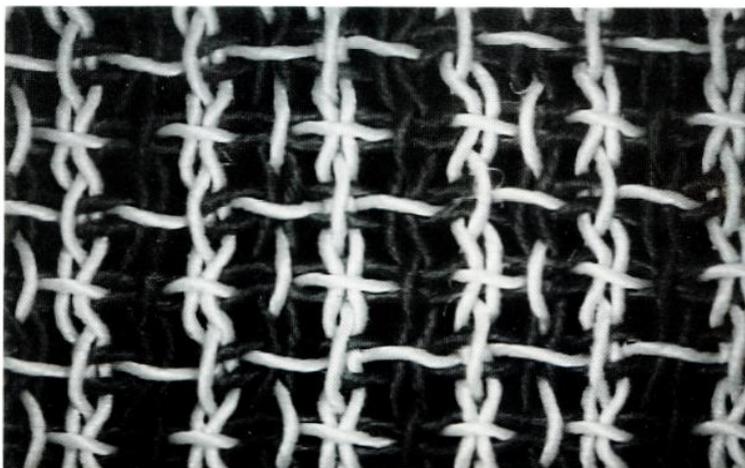
異常部分

たて糸の湾曲に
差が見られる

マイクロスコープで織物の表面を全体的に観察すると、たて糸(白い方)の並びに変化が見られる。正常部分のたて糸は同一方向に湾曲しているのに対して、異常部分は左右反対方向になっているのが分かる。他に発生している箇所も同様な現象を呈している。さらに、電子顕微鏡で観察すると、この部分の糸に凹んだところが多く見られる。これは、加工中に織物の表面が押さえられて、目寄せ現象を起こして光沢むらが発生したものと推察された。
