**整理番号** S-169

**出 展** (走査電子顕微鏡による)織物欠点解析事例集

**欠 点 名** たて筋(仮撚異常)

**品 名** ポリエステルサテン

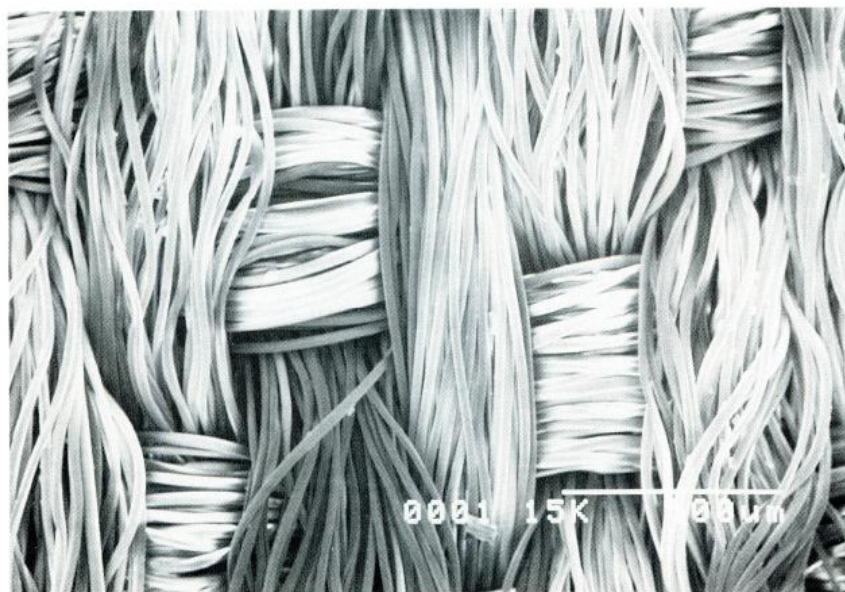
異常部分のたて糸 60倍

電子顕微鏡で観察した結果、正常系は加工糸の特徴である捲縮形状をしているが、異常系はフィラメントが平行に並んでおり原糸のようである。原因としては、仮燃工程でのトラブルが考えられる。

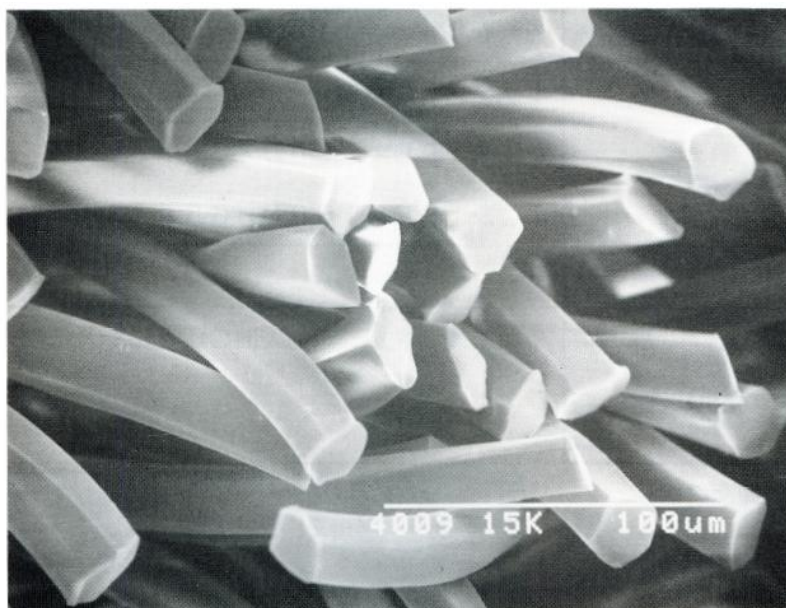
正常系の断面  
500倍

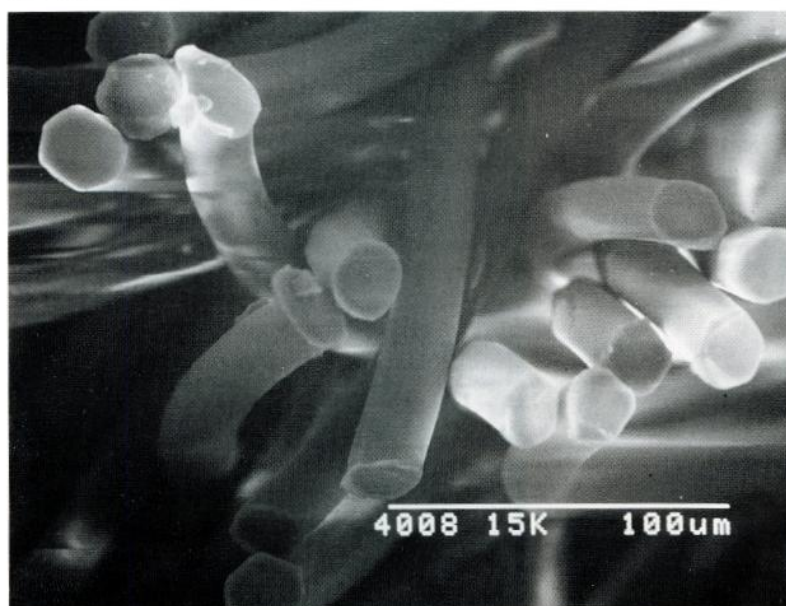
異常系の断面  
500倍
