**整理番号** S-22

**出 展** 織物欠点解析事例集

**欠 点 名** たて筋(箄筋、箄当り)

**品 名** 梨地ジョーゼット

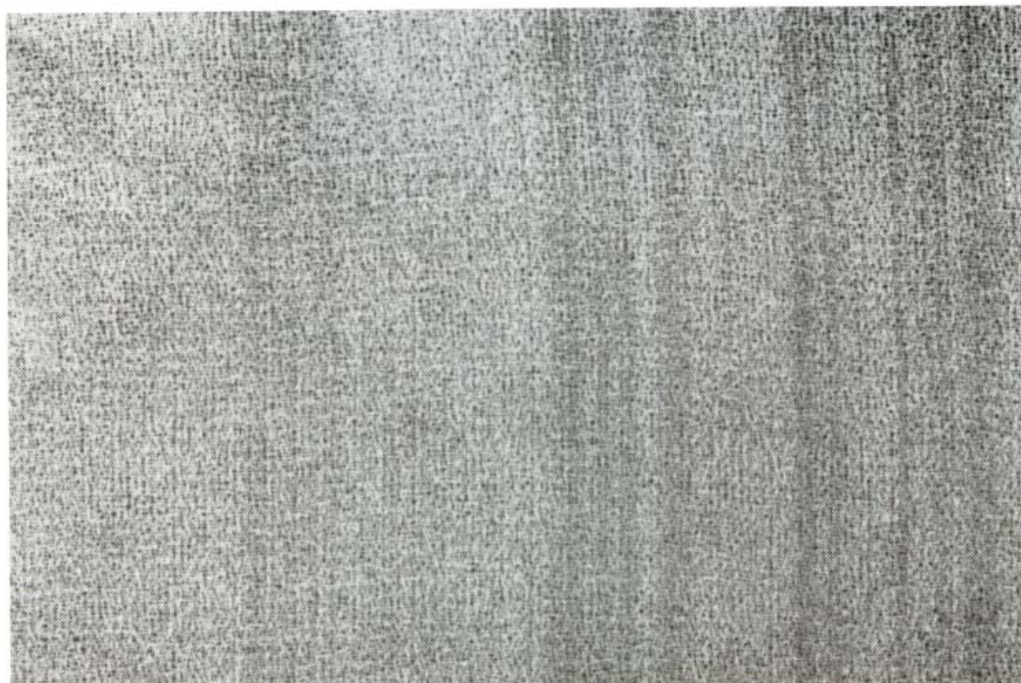
**試料写真**

たて筋は染色後に発見されたもので、耳端から40～50cm位までの範囲でランダムに発生している。生地はウォータージェットルームで製織したものである。

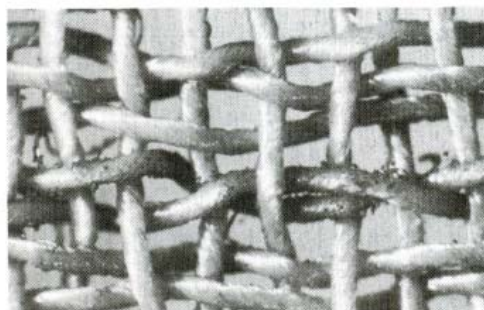
写真 1. 箴筋

経筋糸  
(濃染) →

写真 1 は織物の顕微鏡写真であるが、中央のたて筋糸が疵つき濃染されていることがわかる。写真 2、3 はたて糸を織物からはずして更に拡大したものであるが、たて筋糸は毛羽立ちが激しく、毛羽の先端は溶けた状態になっており、毛羽が濃染していることがわかった。写真 4、5 はたて筋糸に対応する箴羽の電子顕微鏡写真であるが、箴羽の前、後の疵が著しかった。従って、本欠点は箴羽に生じた疵がたて糸を傷め、濃染される原因となった様に考えられたたて筋欠点と云うよ

りも、箴当り欠点と見るべきと考える。なお本欠点は、たて筋糸が顕著に濃染するのが特徴である。
