**整理番号** S-25

**出 展** 織物欠点解析事例集

**欠 点 名** よこ斑(杼ずれ)

**品 名** ポリエステルタフタ

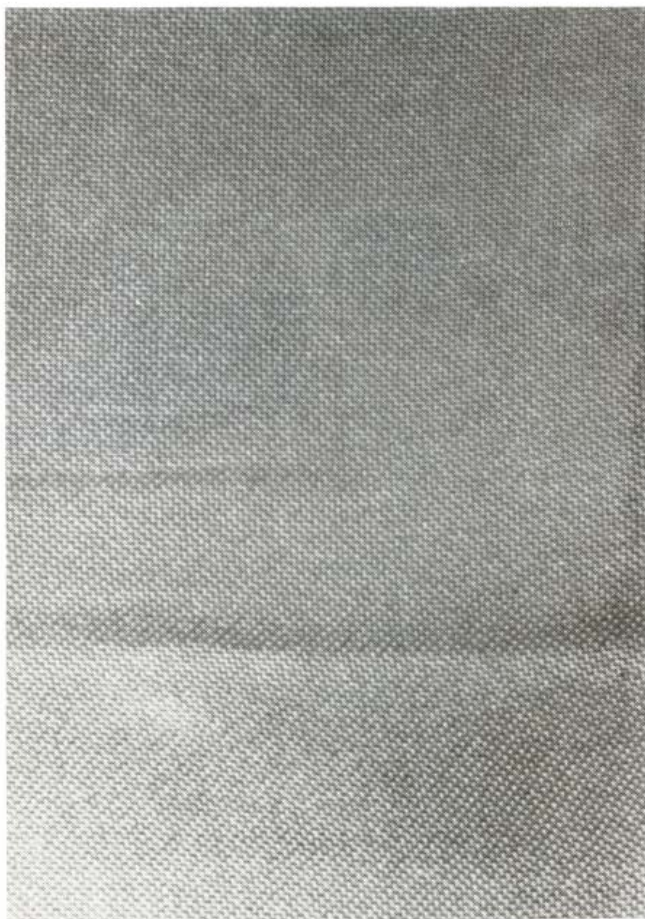
**試料写真**

織物の所々に、よこ糸に添っておよそ 2～3mm の長さで白っぽく異常な光沢を呈している欠点があり、たて方向に 5～10mm ほどの範囲に連続的に発生している。

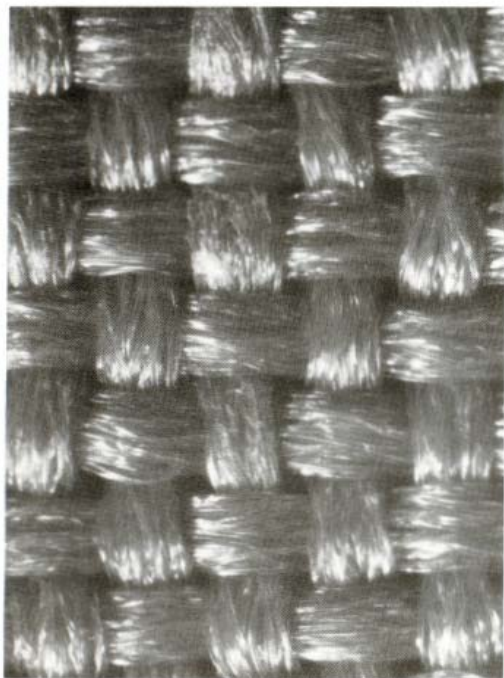
写真 1. 欠点部分接写

この織物を顕微鏡で観察すると、肉眼ではよこ方向の欠点のように見えるが、実際はたて糸に発生した欠点であり、しかも欠点糸と正常糸が 1 本交互に現われていることがわかる。また欠点箇所の状態は、糸の表面が溶融したようになっており、しかも、織物の断面写真でよくわかるように溶融した所が方向性をもっている。

以上のことから本欠点は、たて糸がシャトルに押し潰され、摩擦熱で溶融したために生ずるすりずれ欠点であると考えられる。

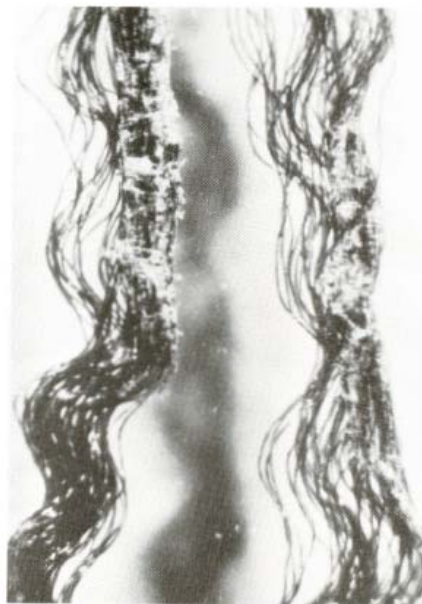
写真 2. 欠点部分の経糸

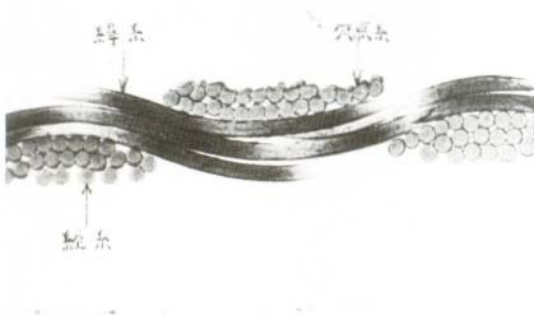
写真 3. 織物たて断面

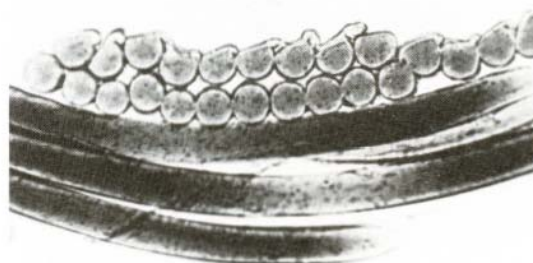
写真 4. たて断面（欠点部分拡大）
