**整理番号** S-34

**出 展** 織物欠点解析事例集

**欠 点 名** よこ斑(異常張力等)

**品 名** 丹後縮緬

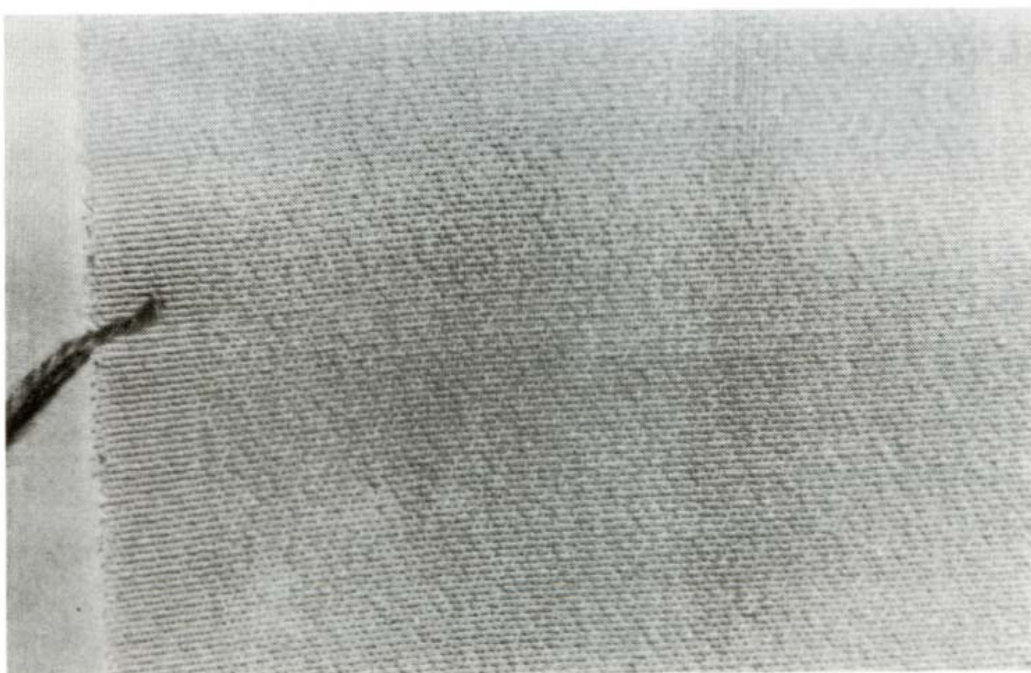
**試料写真**

よこ斑部分は太織度糸を織込んだように見え、全反にランダムに発生している。

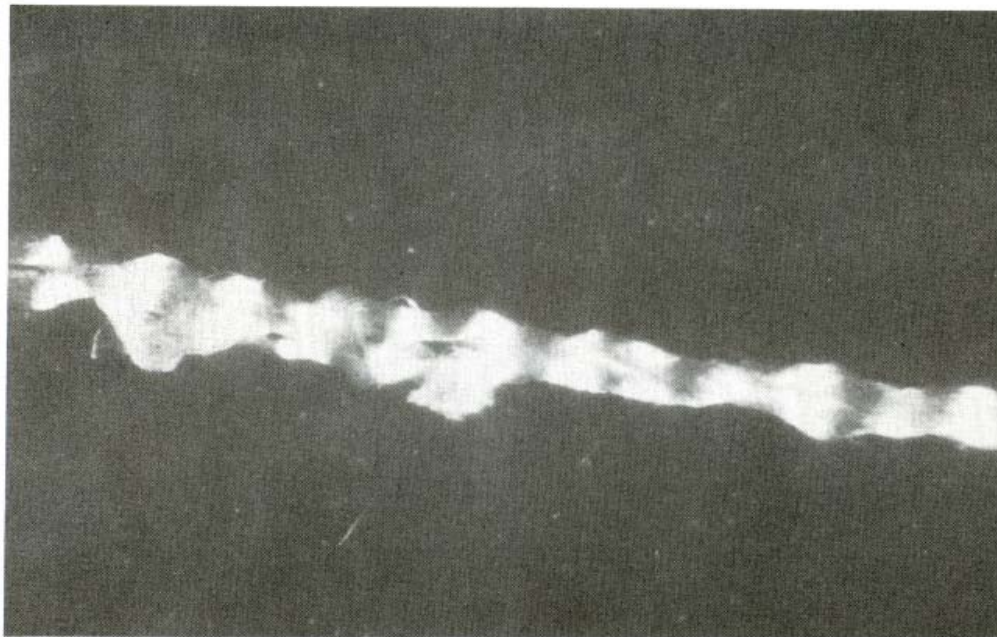
写真 1. 顕 微 鏡 写 真

顕微鏡写真の結果、よこ斑部分のよこ糸は双糸のうち的一方の糸が所々ループを形成しており、ブランの切断もみられる。原因としては合糸時の張力不均衡によるものと判断されるが、合糸ガイドの疵か、シリンダーの鏝に疵があり走行中の張力に斑を生じたものと推察される。
