**整理番号** S-48

**出 展** 織物欠点解析事例集

**欠 点 名** よこ斑:シボ斑(撚異常)

**品 名** ポリエステルクレープ

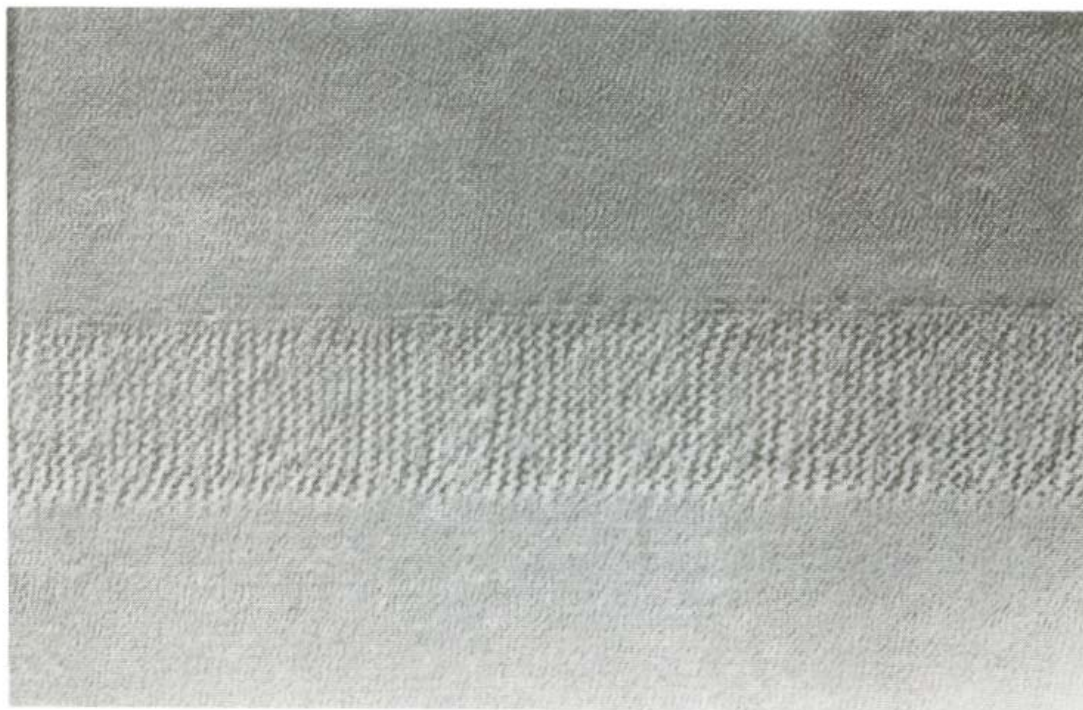
**試料写真**

1cm 巾あるいは2cm 巾程度のよこ斑(シボ異状)が随所に現われている。糸使い、撚数からみてもほとんどシボの立たない織物であるが、欠点部分には大きな縮緬状のシボが発生している。

撚数を測定したところ、異状部分(シボ斑)のところに甘撚の糸が入っていることがわかった。シボ斑のたて方向の長さが 1cm から 2cm 程度であるから、実際のよこ糸の長さ(甘撚になっている部分の長さ)は 15cm から 30m 程度のものである。このような甘撚の現象は撚糸機のスピンドルの回転斑によるものと考えられる。
