整理番号 S-50

出 展 織物欠点解析事例集

欠 点 名 風合い違い:シボ斑(異常張力)

品 名 交織紋織物

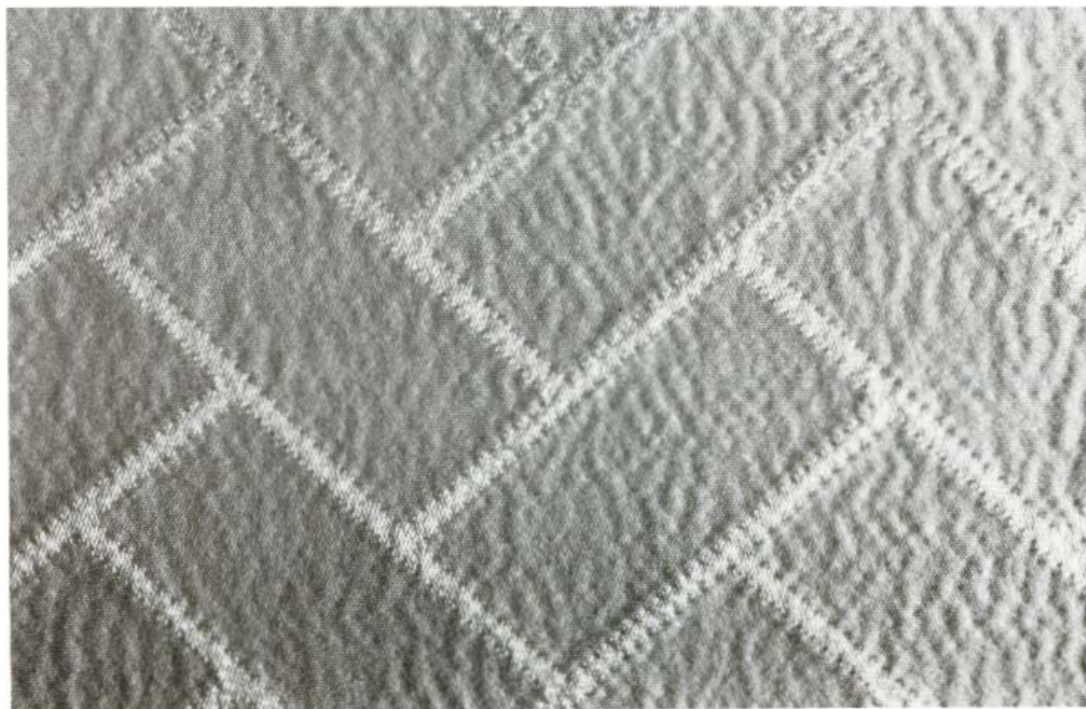
試料写真

よこ糸はアセテートダル 75d、ナイロン 15d の引揃えとアセテートブライト 75d ナイロン 15d の引揃え糸とを合糸したものである。正常布にはシボがないが、欠点布には全面に凹凸のシボが発生している。

よこ糸を解燃して織縮み率を測定したところ、正常部分のよこ糸にはアセテート1%、ナイロン1%、欠点部分はアセテート1%、ナイロン0.3%であった。即ち欠点部分のナイロンは緊張した状態で合糸されていることがわかる。従って合糸機における張力のかけ方に異状があったものと推察された。

ナイロン15d糸は非常に細いため走行中の糸は肉眼では見えず、しばしばガイドからはずれてテンサーに巻きついたまま合糸されることがある。アセテートは応力弛緩の性質があり、ナイロンは応力に対する復元力が強く、全く相反する性質があるので同時に使用する場合は細心の注意がいる。
