整理番号 S-52

出展 織物欠点解析事例集

欠点名 よこ筋(弛み)

品名 交織タフタ

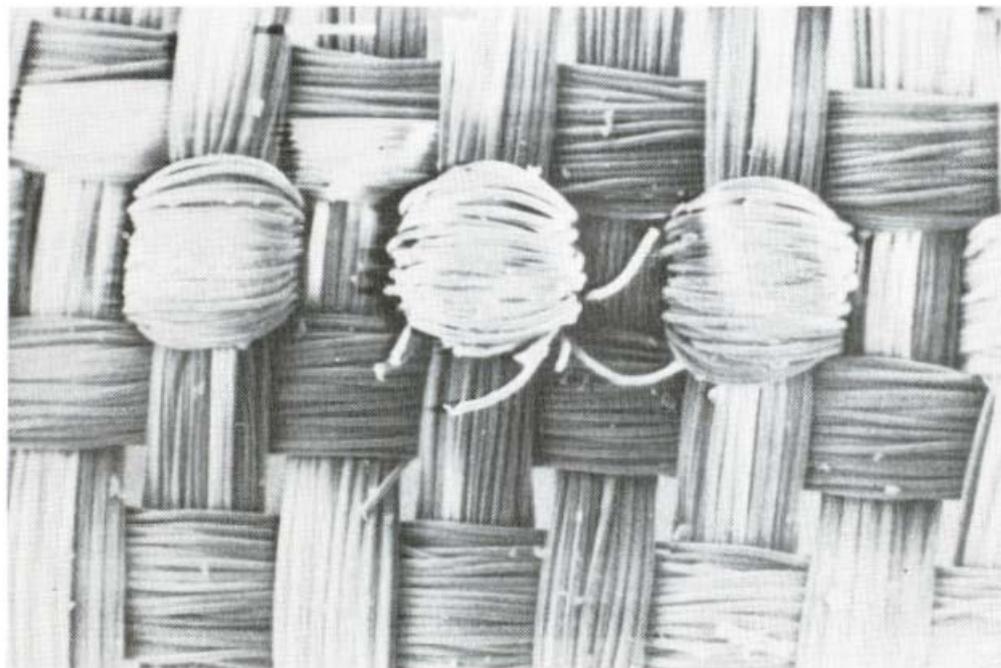
(1)電子顕微鏡観察

電子顕微鏡写真の結果、欠点部分のよこ糸は織物表面に浮き出ており、フィラメントの切断もみられる。従ってよこ糸は部分的に弛んだ状態で織込まれていることがわかる。よこ弛みとヒケは同時に発生することが多いが、本欠点もその一つである。

原因としてはシャトル側面の疵、ゲートガイドの疵、メガラスハンドルの疵または張り過ぎ、猫毛の貼り方不良、管巻条件の不良などによる解じょ斑があげられる。
