**整理番号** S-56

**出 展** 織物欠点解析事例集

**欠 点 名** チカ(織機因、糊付因)

**品 名** アセテートタフタ

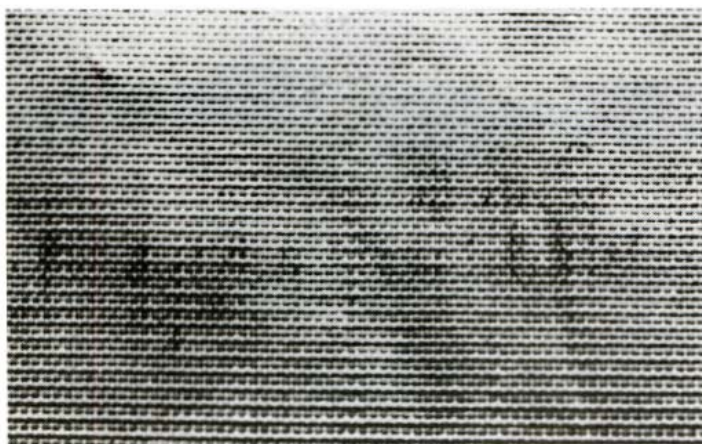
布面がざらざらして異常な光沢を生じており、よこ糸の配列が不均一になっている。

本  
欠  
点

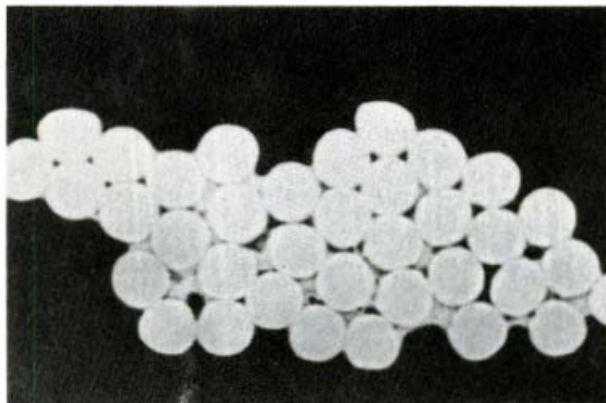
写真 1. 経糸断面

写真 2. チカ（織物断面）

写真 3. 正常（織物断面）

(2)糊付因：たて糸断面写真でわかるように各フィラメントが糊で固まってしまっている。そのため写真 2 写真 3 による比較で判るように、よこ糸を織込む際、たて糸が屈曲しないために、よこ糸フィラメントの並びが偏平となりチカを生じている。
