**整理番号** S-57

**出展** 織物欠点解析事例集

**欠点名** たて筋(加工当り)

**品名** ポリエステルサテンジョーゼット

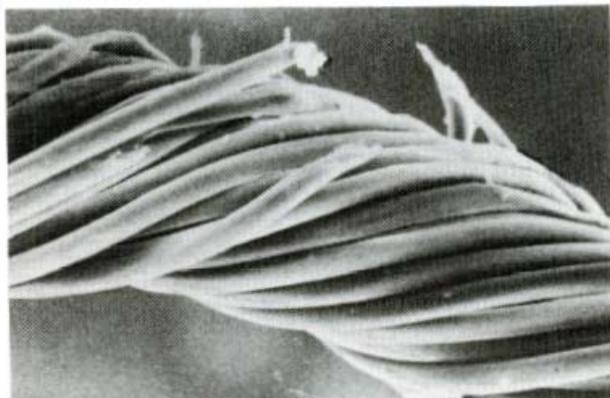
電子顕微鏡写真の結果、フィラメントが熔融切断しており、局部的に加熱されたものと推察される。
