**整理番号** S-64

**出 展** 織物欠点解析事例集(第2集)

**欠 点 名** たて縞(張力斑)

**品 名** ポリエステルジャカードサテン

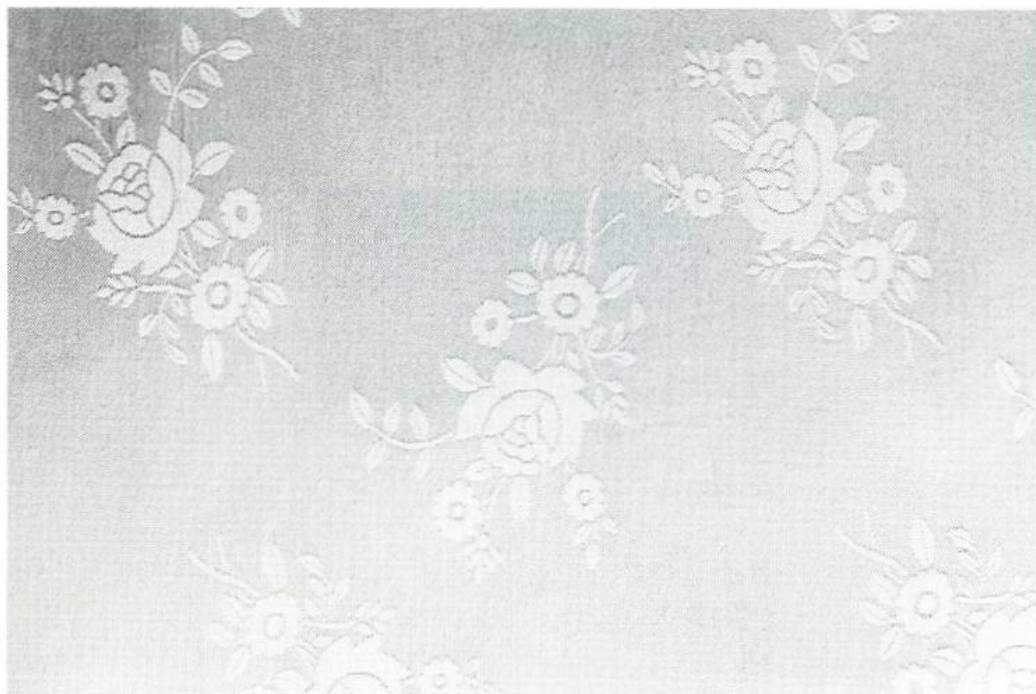
**試料写真**

生機のほぼ全面に雨縞状のたて縞が入っている。光にすかして見るとさらにはっきりと認められる。

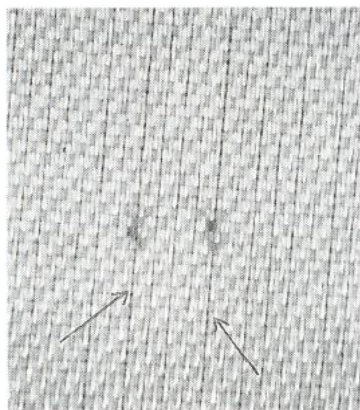
- ・自然光線で見えるたて縞をその位置を動かさずそのまま透過光線で見ると、たて縞がそのままたて糸の隙間となっていることが判る。

写真1 反射照明による経縞

肉眼及びマイクロスコープによる観察の結果、本欠点のたて縞はたて糸の間隔が不同であるための欠点であることが判明した。また、強伸度測定により伸度に相当なバラツキが認められた。現場調査の結果、製織時のたて糸がスナーリングを起こしていることが認められ、これが張力変動を生じて、たて縞となったと推察される。湿度が低いときに起き易いので、湿度管理が重要であると考えられる。なお、朱子織の場合、密度が甘いとこのような欠点が出易いが、その防止策として、例えば箒を工夫し、厚みのあるものを使用するのも一つの方法である。

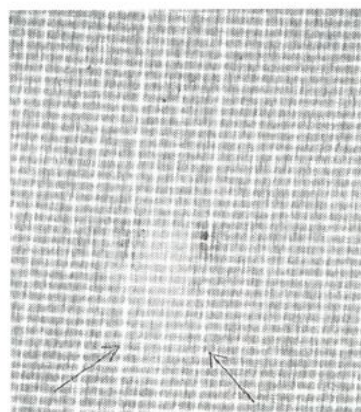
写真2 透過照明による経縞
