**整理番号** S-67

**出 展** 織物欠点解析事例集(第2集)

**欠 点 名** たて縞(張力斑)

**品 名** ナイロンタフタ

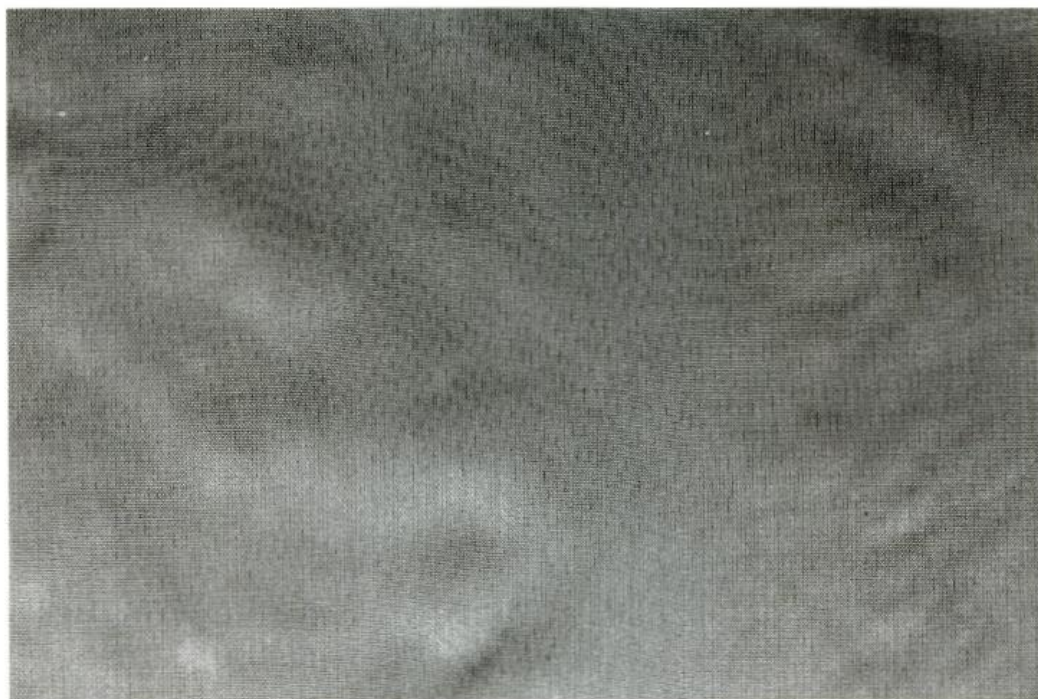
**試料写真**

ウォータージェットルームで織られた生機の全面に、たて方向に黒っぽく見える糸と白っぽく見える糸が不規則な雨縞状欠点となっている。また、一部にはパッカリング状に吊りが発生している箇所もある。機番に関係なくどの織機でも発生している。

たて糸方向を見通すように織物表面に眼を近づけて見ると、黒く見えるたて糸と白く見えるたて糸がはっきりと区別できる。また、パッカリング状になっている箇所は、白っぽく見える糸と黒っぽく見える糸がそれぞれ比較的本数がまとまっていて、白部分は弛み、黒部分は緊張していることが判る。

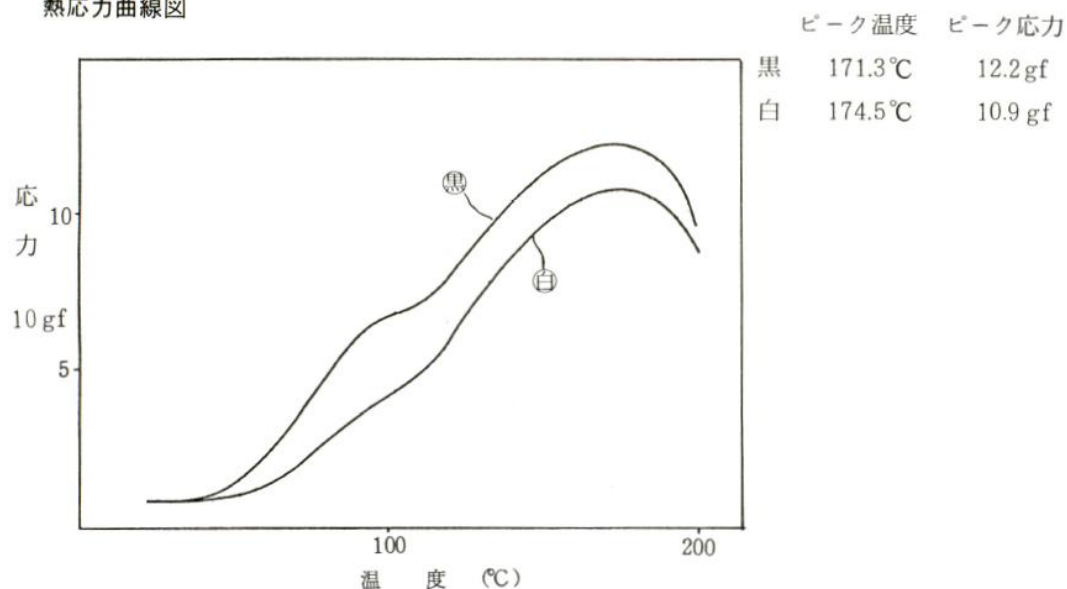
熱応力曲線図

・目視で区別した黒く見えるたて糸と白く見えるたて糸をそれぞれ採取し、熱応力を測定した結果、明らかな差が認められた。

肉眼観察では、黒っぽく見える糸と白っぽく見える糸は一部に生じているパッカリング状の欠点の出方と関係があり、黒く見える糸が大きい張力が掛っていたことが判った。また、熱応力測定では明らかな差が認められ、黒は立上がり早く応力も大(特に第1極値)であることから、糸が緊張されていたことが認められた。物性試験の結果から、織度、フィラメント数、断面形状などに差異はなく、糸に問題はないと認められた。糸因ではないたて縞の原因としては、サイジング時の張力斑、糊付着斑や製織時のたて糸張力斑などが考えられるが、本欠点は同一仕掛品全台に出たこと、異品種織物は異常がないこと、欠点布のパッカリング状の発生状態と熱応力測定から、サイジング工程の張力関係が正常でなかった可能性が大きい。
