**整理番号** S-71

**出 展** 織物欠点解析事例集(第 2 集)

**欠 点 名** たて筋(異原系混入)

**品 名** ポリエステルヘリンボン

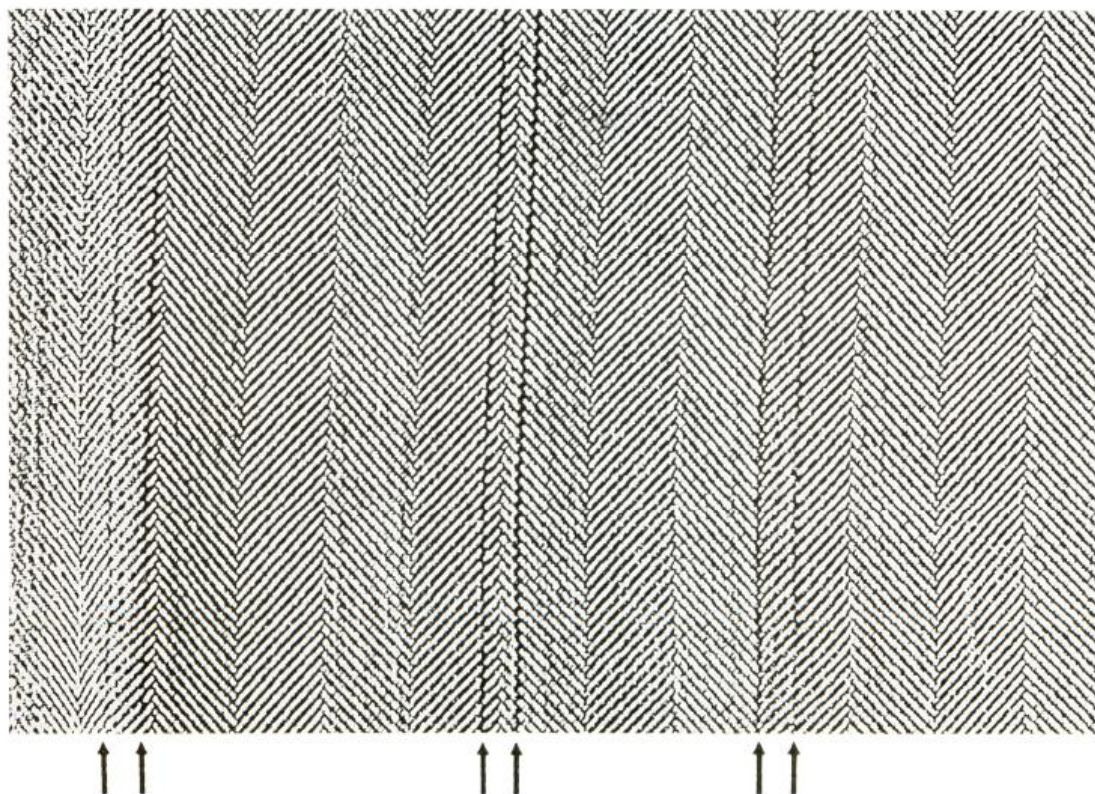
**試料写真**

生機前付染めで発見、分散染料では濃染される。カチオン染料では染まらず、POY(半延伸糸)のような糸が混入されたのではないかとされた。

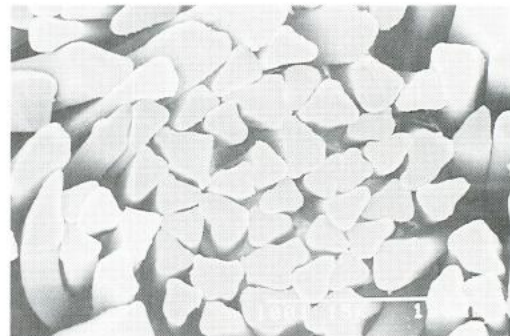
写真2 欠点糸断面

電子顕微鏡観察の結果、異種糸の混入であることがわかった。正常系のフィラメント繊維度は均一であるが、異常系は太いフィラメントと細いフィラメントが混在しており、そのうちの太いフィラメントには細かな疵があり、これが濃染されたものと考えられる。
