**整理番号** S-82

**出 展** 織物欠点解析事例集(第 2 集)

**欠 点 名** よこ斑:幅不同(糸傷)

**品 名** ポリエステルジャカードバックサテン

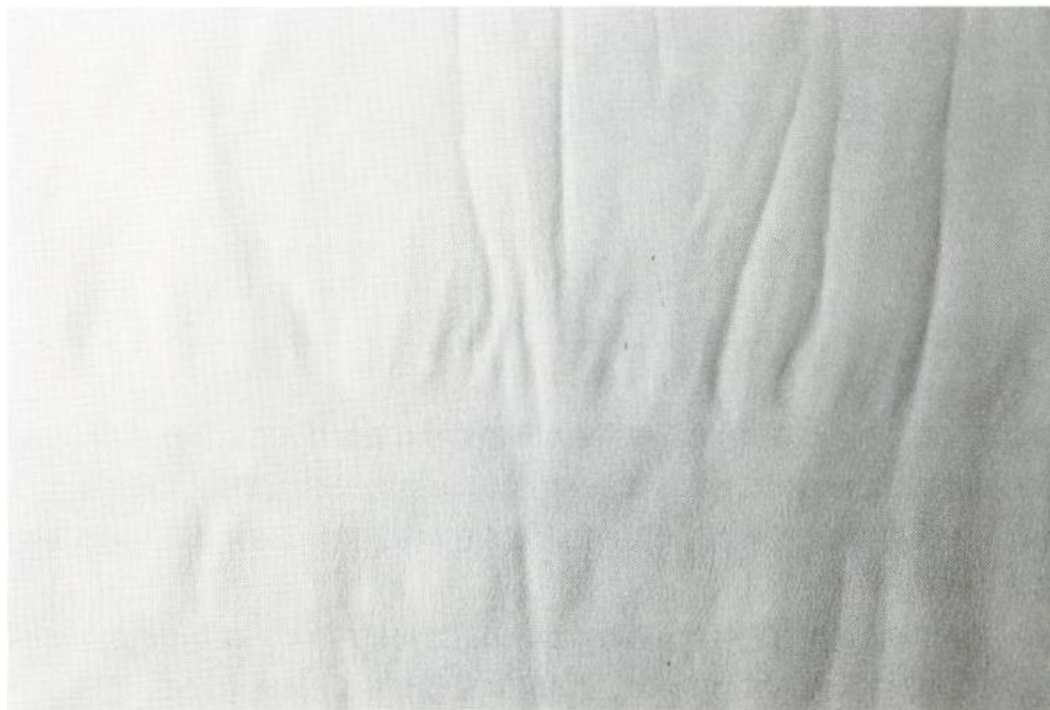
**試料写真**

織物の全反にわたり不規則によこ斑が発生している。欠点部分は幅が狭くなっており、風合も異なっていて粗硬な感触である。この欠点は同一設計品を織っている三工場で同時期に発生したものであり、燃糸は同一工場である。なお、染色仕上加工後に、いわゆる「カスリ」欠点としてクレームがついたものもある。

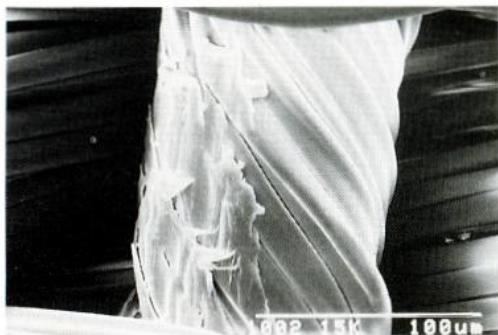
写真 1

- ・解撚中に異常部分のよこ糸のフィラメントが切れ易い箇所があったので、電子顕微鏡により拡大観察したところ、糸がひどく損傷されていることが判明した。

電子顕微鏡写真に見られるように、よこ糸表面が損傷されており、これは撚糸工程以後に異常に摩擦され溶融したための欠点であることが判明した。この欠点は3つの織布工場で発生しているが、撚糸は同一撚糸工場で撚糸されたものであることから、撚糸工程に原因がある可能性が大きいと考えられる。

フライヤーやガイドの傷なども考えられるが、最近は特にHボビン繰りの巻取速度を著しく早くしている工場が多くなっているため、この辺に原因があると考えられる。
