**整理番号** S-83

**出展** 織物欠点解析事例集(第2集)

**欠点名** よこ斑(糸傷)

**品名** ポリエステル紋パレス

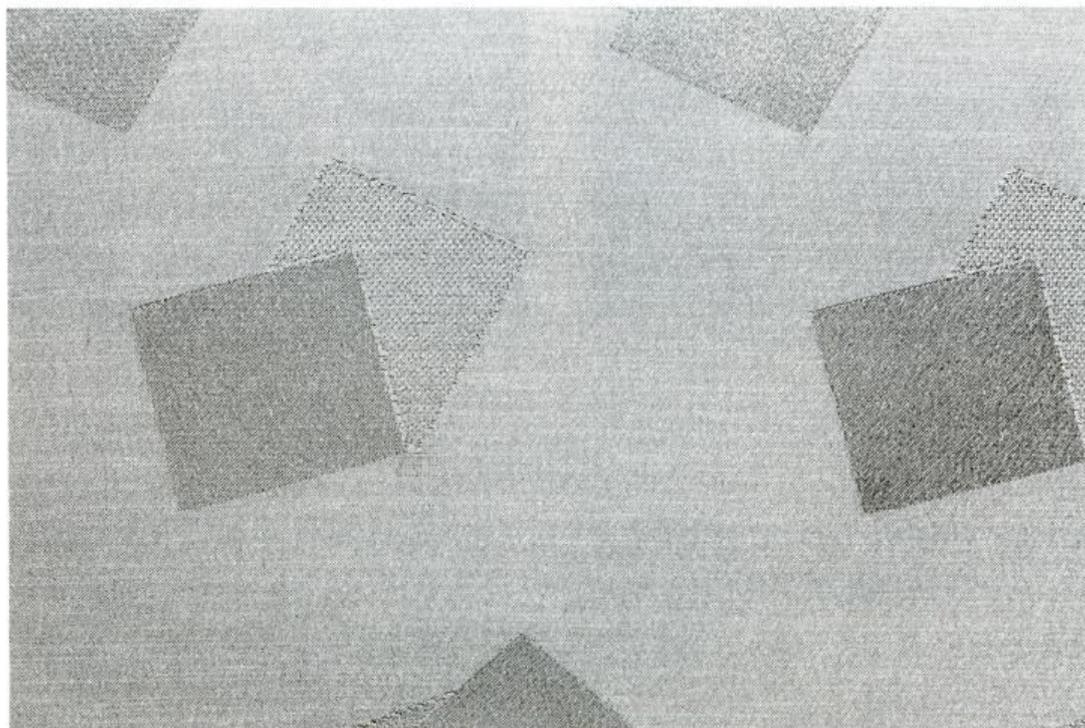
**試料写真**

この欠点は生機では発見されず、染色加工後にチカチカと光る白沢現象として発現したものである。織物の表は紋の部分にだけよこ方向に沿って欠点が見られている。これは地の部分が朱子組織で、よこ糸が隠れているためであり、従って裏側は逆に地の部分が全面にわたり光っている。

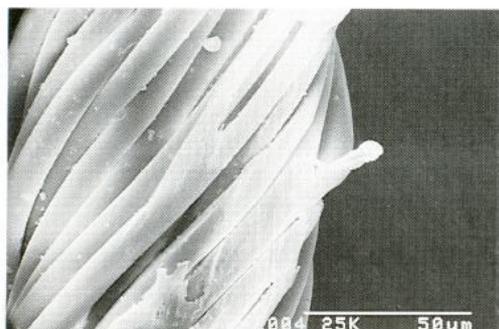
写真1 織物の欠点部分の緯糸

欠点糸を電子顕微鏡で見ると、燃糸表面の一部が糸の長さ方向に擦られて溶融し削られたようになっている部分が無数にあることが判明した。この欠点は管巻機の機種を問わず生じていることが観察され、さらにHボビン巻き糸にも既に糸条表面が摩擦溶融されていることが判明した。

一般に白沢現象の原因は管巻工程にあることが多いが、本欠点の場合はそれより以前の工程で発生していることが明らかとなった。燃糸工程におけるフライヤーやガイドの傷、さらにはその材質に留意すること、また、Hボビン繰り工程におけるガイドや接触部の傷や材質あるいは巻取速度に留意する必要がある。

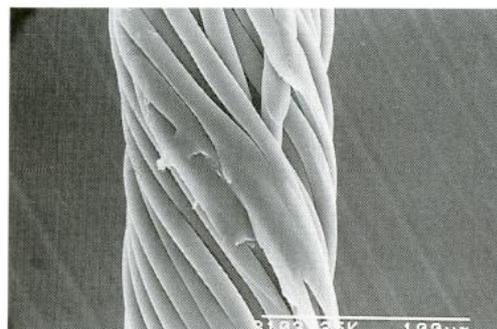
写真2 管巻糸（マスカンプによる右燃糸）

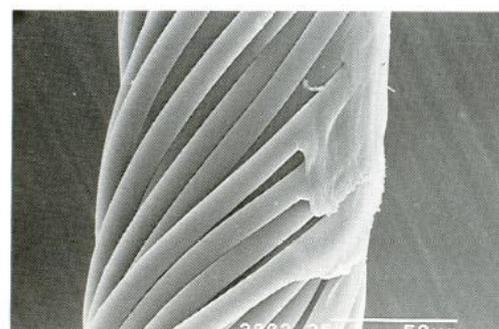
写真3 管巻糸（マスカンプによる左燃糸）

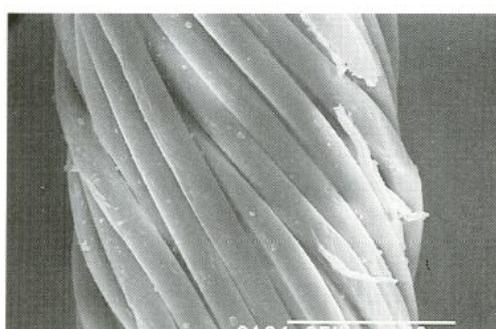
写真4 管巻糸（宇野による右燃糸）

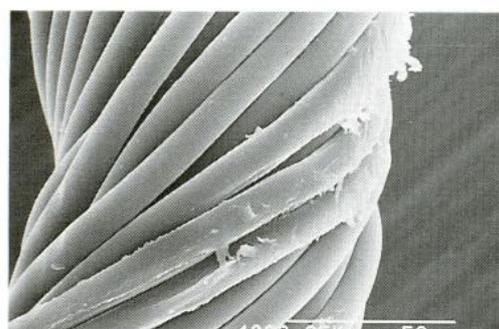
写真5 管巻糸（宇野による左燃糸）

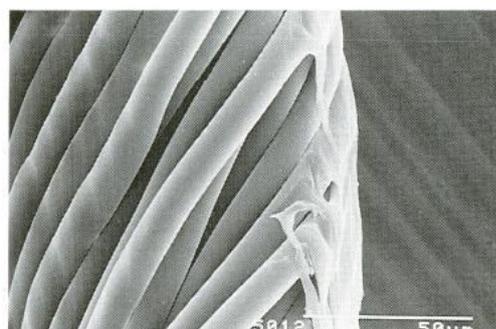
写真6 Hボビン巻糸（Z燃糸）
