整理番号 S-86

出展 織物欠点解析事例集(第2集)

欠点名 斜め段(撚斑)

品名 ポリエステルデシン

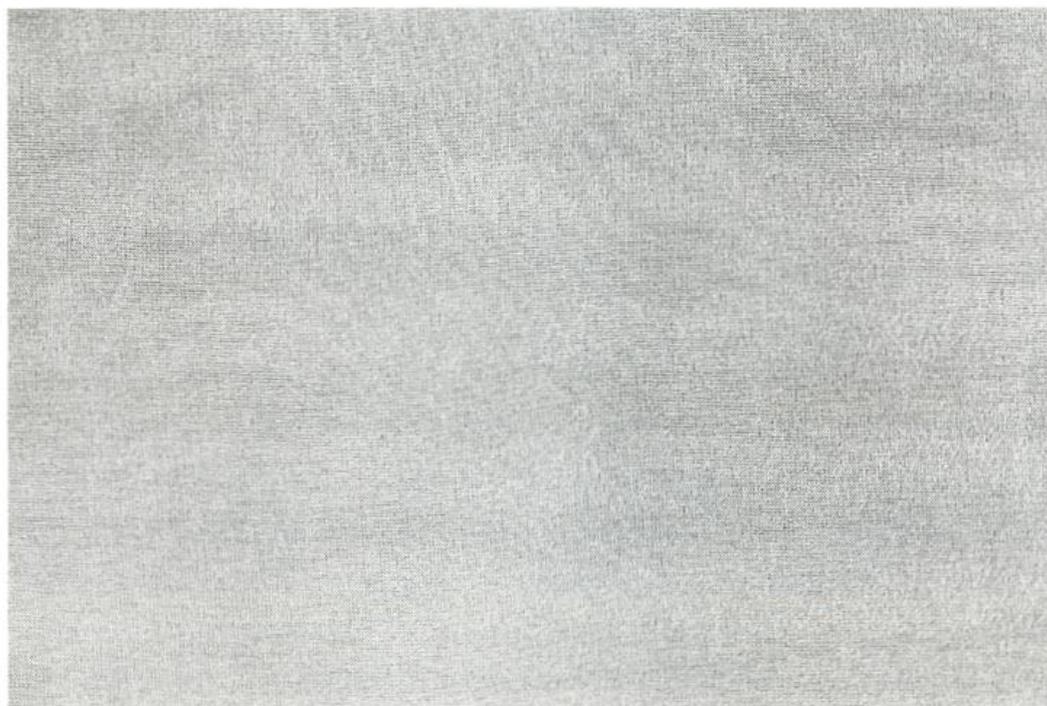
試料写真

よこ糸にウーリー加工糸の追撚糸を使ったウォータージェットルームで織られたクレープデシンを試験染めしたところ、濃淡のよこ段が発現した。濃淡のピッチは場所により異なっている。

・詳細に見ると、この段はよこ糸に平行ではなく、斜め段となっている。

〔淡〕		〔濃〕
試料 1	Z	941.0 (935～955)	Z	1,208.0 (1,190～1,230)
試料 2	Z	931.0 (925～935)	Z	1,201.0 (1,190～1,215)

この織物の濃淡の段は、よこ糸に平行ではなく、いわゆる斜め段であることが判った。これは通し幅の 1/2 に近いピッチで濃色と淡色部分が周期的に連続していることを示している。撚数を測定した結果、目的撚数が 1,000T/m であるのに対し、濃色部分が約 1,200T/m、淡色部が 935T/m と明らかに異常であった。この撚糸のチーズ巻は溝付きドラム方式の綾振りで相当な高速で巻取っていること、また他の綾振り方式のワインダーでは欠点が発生していないことなどが判った。以上のことから本欠点はワインディング条件が不適正なために周期的な撚り溜り現象が生じたことが原因であると考えられる。
