**整理番号** S-89

**出展** 織物欠点解析事例集(第2集)

**欠点名** 光沢斑(糸傷)

**品名** 交織タフタ

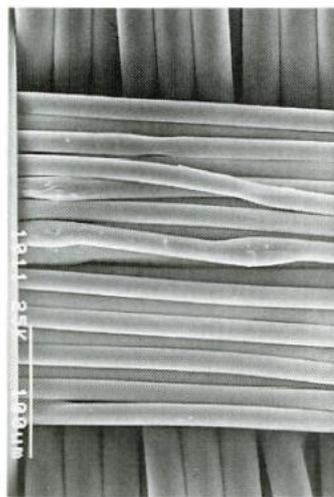
写真2 欠点糸

電子顕微鏡写真に見られるように、欠点糸はフィラメントの一部が加圧され潰れたようになっており(写真2)、さらに拡大して見ると(写真3)その表面が損傷されていることが認められた。この欠点が発現しているところは、ウォータージェットルームにおけるよこ糸把持装置により把持される箇所と一致しており、これによりよこ糸のフィラメントが損傷されたものと認められる。
