整理番号 S-90

出展 織物欠点解析事例集(第2集)

欠点名 たて筋(糸損傷)

品名 ポリエステル刺繍入りジョーゼット

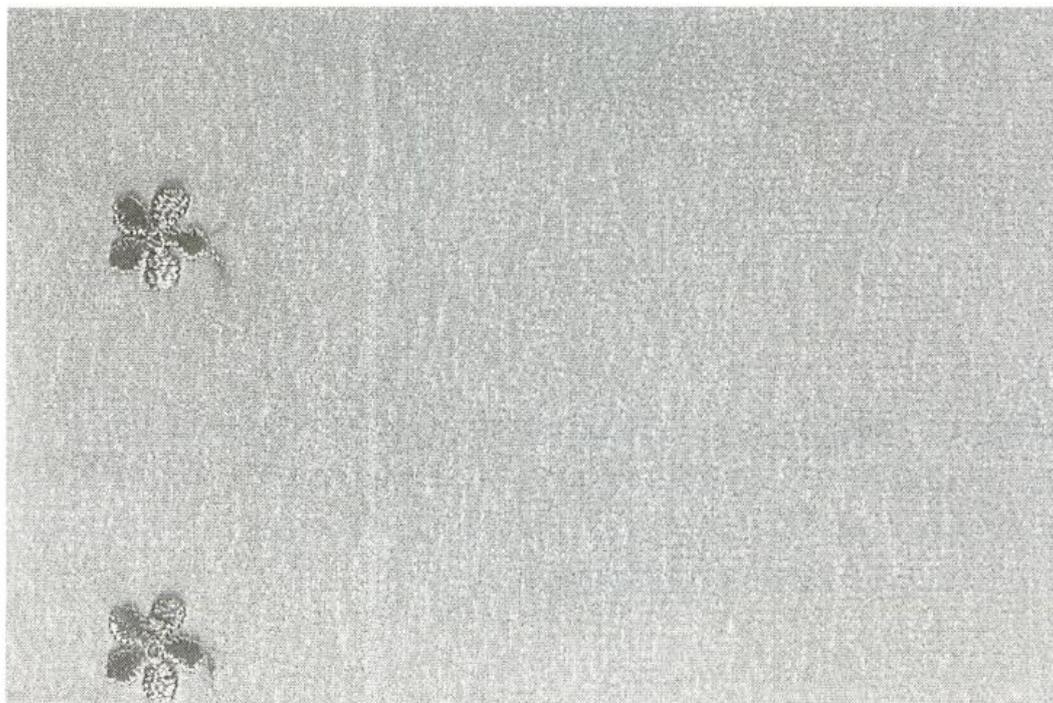
試料写真

仕上げ加工後に発見された白っぽく光って見えるたて方向の筋状の欠点である。たて糸に添っておらず、また、それぞれの筋が互に必ずしも平行ではなく交錯している箇所もある。多い所では5cm幅の中に数本の筋がある。また、これらの筋は断続的に現われたり消えたりしている。

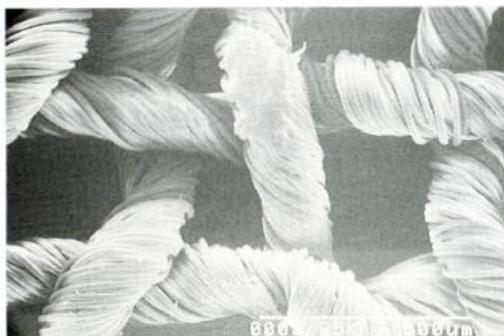
写真 1

- ・たて筋状に見える箇所は、たて糸の一部が著しく溶融している。
- ・よこ糸の一部も少し溶融している。
- ・布の表面の凸部が溶融しており、凹部は正常である。
- ・異常部はフィラメントが完全に溶けており原形を留めない状態に変化している。

電子顕微鏡による観察結果から、本欠点は製織工程後に起因する布地の表面損傷であることが判った。また、異常に著しく溶融していることから単なる擦過あるいは圧迫等によるものではないと考えられ、刺繍工程をたてていることから、例えばプレス工程などで相当に高温の物体に接触したために生じた溶融である可能性が大きい。
