整理番号 S-91

出展 織物欠点解析事例集(第2集)

欠点名 光沢斑(糸損傷)

品名 混織タフタ

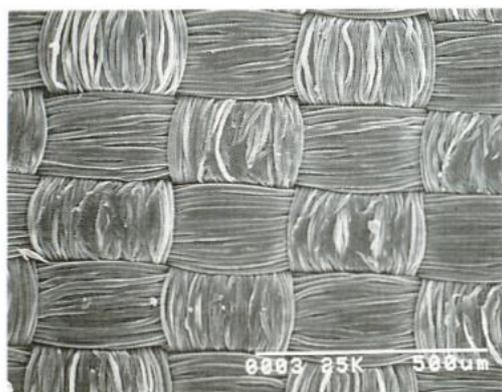
写真 1

- ・よこ糸の損傷が認められた。

本欠点はたて、よこのいずれの方向にも添っておらず、従って製織後に発生した欠点であることが判る。電子顕微鏡観察の結果、たて方向に近い角度で織物が何かによって擦られており、たて糸には異常がないが、よこ糸のみが擦過熔融されていることが判明した。たて糸はポリエステル 75d/72f であるのに対し、よこ糸は 75d/320f とハイカウント糸で融点の低いナイロンが入っているために、普通のポリエステル織物ならば問題のないような程度の物体の擦過あるいは発熱体の擦過により、熔融損傷されたものと考えられ、染色加工以後の例えば乾燥工程などで生じた欠点と推察される。
