**整理番号** S-99

**出 展** 織物欠点解析事例集(第 2 集)

**欠 点 名** 強度不足(仕上温異常)

**品 名** 交織ブラウス地

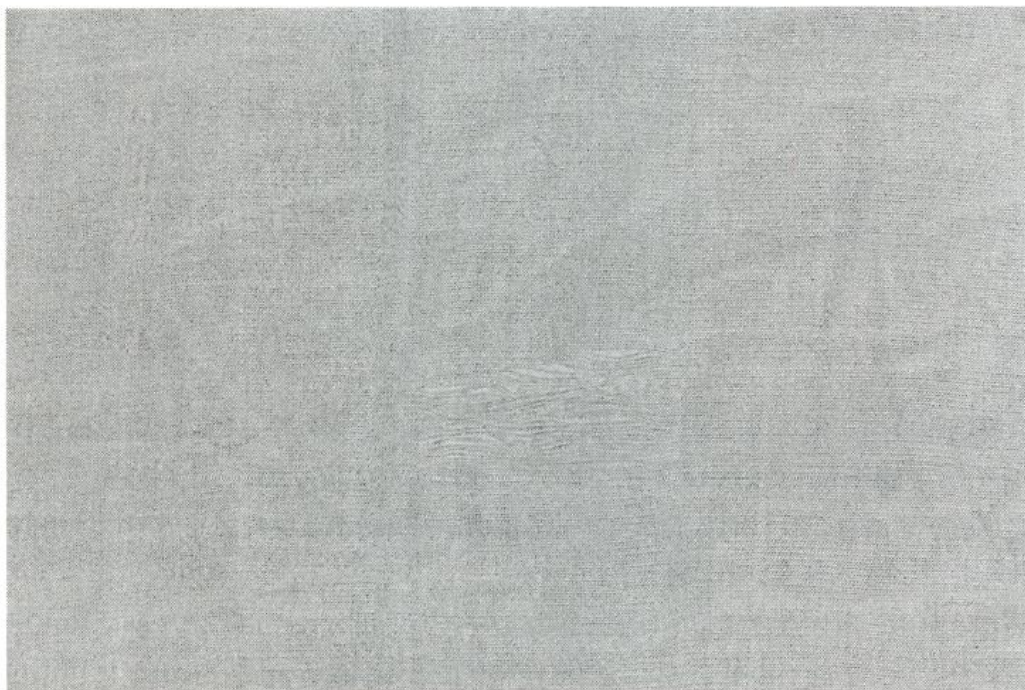
**試料写真**

国内で製織・染色加工し、輸出したもので、輸出先でブラウスに縫製し、市場に出したところ、布地が弱いというクレームが生じたものである。たて糸が極端に弱いところがあり、その位置は一定していない。よこ糸の強さには異常がない。

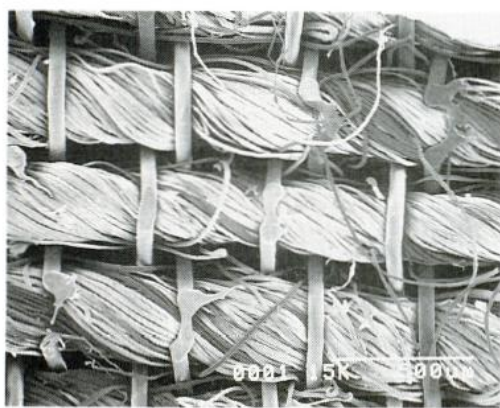
写真 1

・脆弱部分のたて糸(ナイロン糸)が圧迫されて平たくつぶれている箇所が認められた。

強伸度測定の結果、欠点部分のたて糸が異常に強度、伸度ともに小さいことが認められたのでその部分を電子顕微鏡で観察したところ、裏側は異常なかったが、表側のたて糸のよこ糸と重なる山の部分が、潰れたり、切れかかっている箇所が認められ、また、一定方向に擦られたような形状をしていることが認められた。

以上のことから、本欠点は縫製・仕上げ段階のアイロン掛けの際に、綿・麻に合った温度でプレスされたために、融点の低いナイロンだけが熱により損傷されたために生じたものであると推察される。
