**整理番号** S-102

**出 展** 織物欠点解析事例集(第 2 集)

**欠 点 名** 穴疵(電気による溶融)

**品 名** 制電性無塵衣

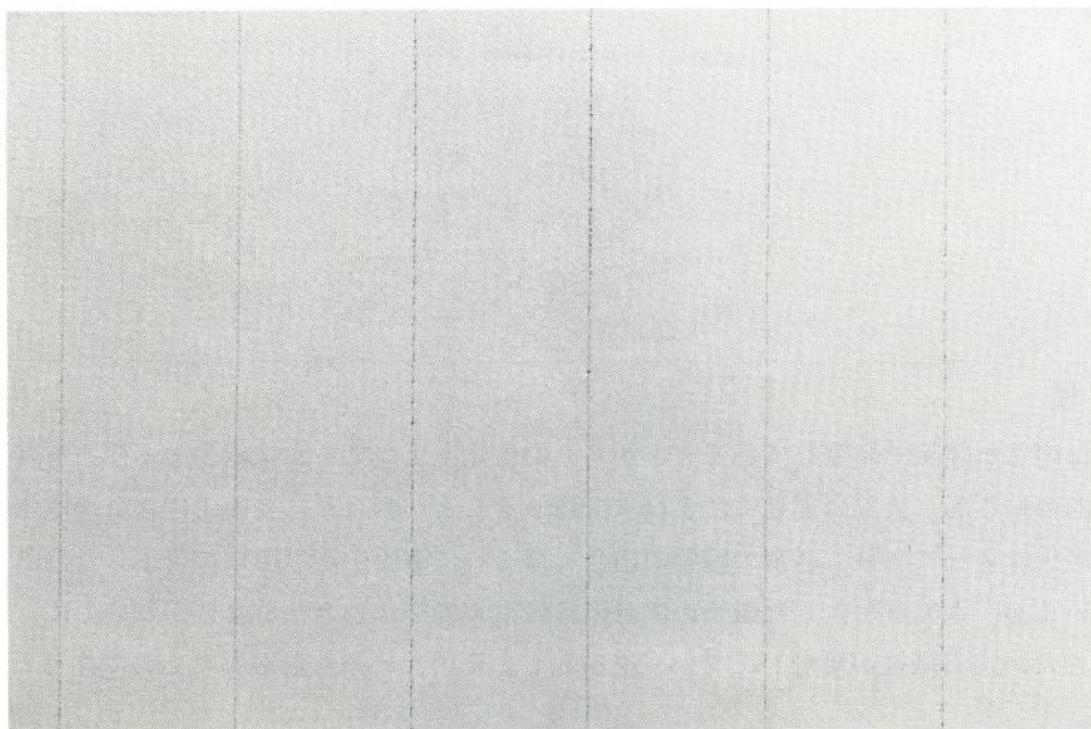
**試料写真**

2cm 間隔でカーボン交撚糸の入ったたてストライプのポリエステル織物であるが、ストライプ糸の一部に微細な穴が生じた欠点である。生機検査では認められず、加工後の検査で発見されている。この穴疵は足内に 5~7 カ所で、発生場所は一定ではない。

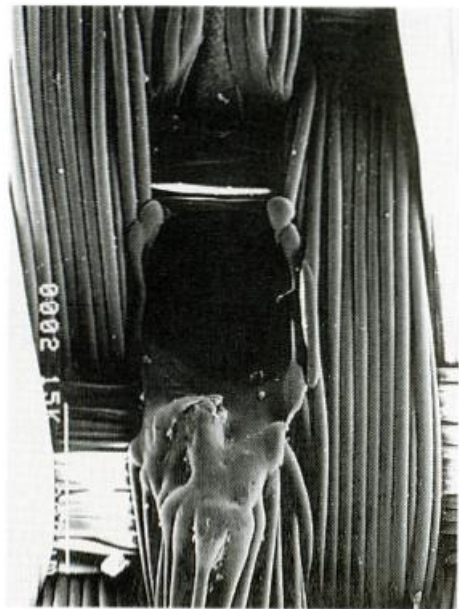
写真

↑  
ストライプ糸

穴疵は約 2m 間隔で発生していることから、染色仕上工程でそれに相当する箇所を調べたところ、布の振り落し装置の運動寸法とほぼ一致することが判った。この工程には静電気除去装置が取り付けられており、通常の織物の場合にはこれに電圧をかけ織物に帯電した静電気を除去しているが、本欠点を生じた織物の場合には除電装置を作動させる必要がないのに、通電させていたため炭素繊維が接触してスパークを起し、そのため糸が溶融したものであることが判明した。
