**整理番号** S-105

**出 展** 織物欠点解析事例集(第 3 集)

**欠 点 名** たて縞(張力斑)

**品 名** ジョーゼットクレープ※

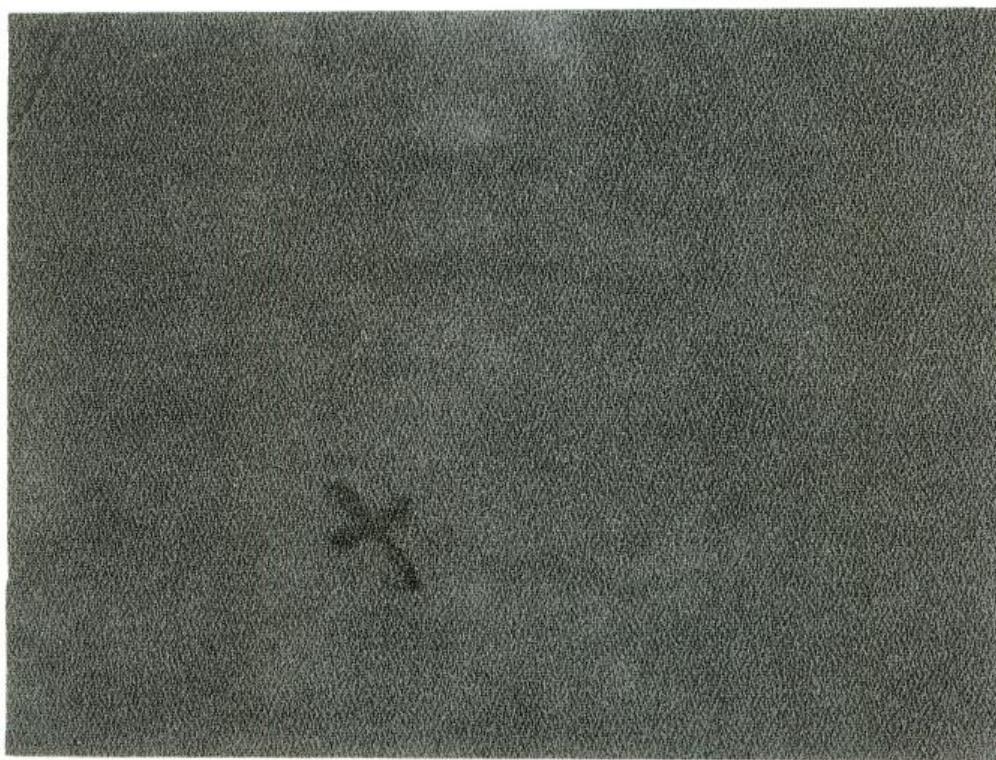
**試料写真**

たて縞は約 5mm 幅で、12cm 位の間隔で周期がある。これは、部分整経のバンド幅に符合している。生機検査で発見されず、加工上りが発見された。

防止対策としては、整経バンドの送り機構の整備、ドラムの整備、シリンダーキャップのナイロントゲスの整備、中間テンサー(しず輪)の整備等を実施して張力を均一化する。

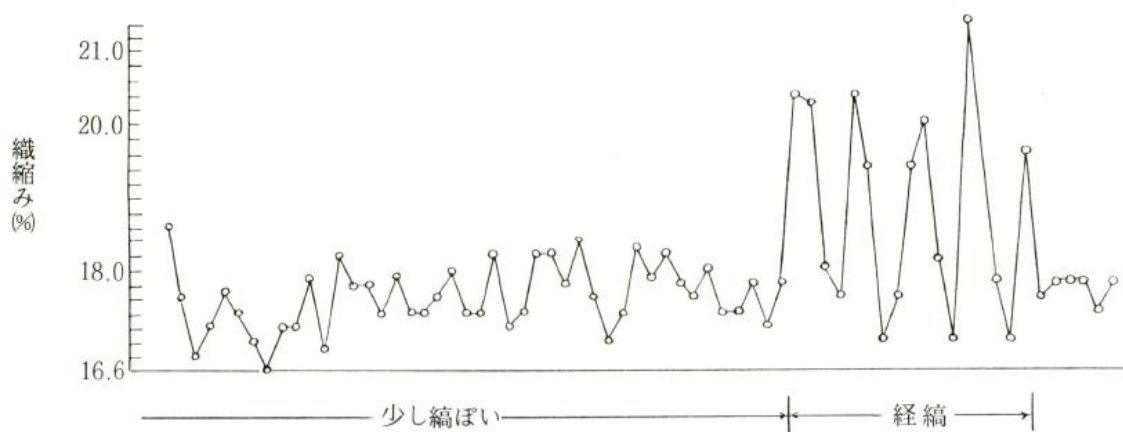
(3)織縮み率測定

・たて緯部の織縮み率に大きな変動がある。

[原長 500mm、荷重 20gf、配列 11 値 86 本測定]

たて糸の織縮み率で、たて緯部分が異常に大きく変動しているので、本欠点の原因は明らかに整経工程の張力斑である。
