**整理番号** S-114

**出 展** 織物欠点解析事例集(第 3 集)

**欠 点 名** たて筋(張力斑)

**品 名** サテン

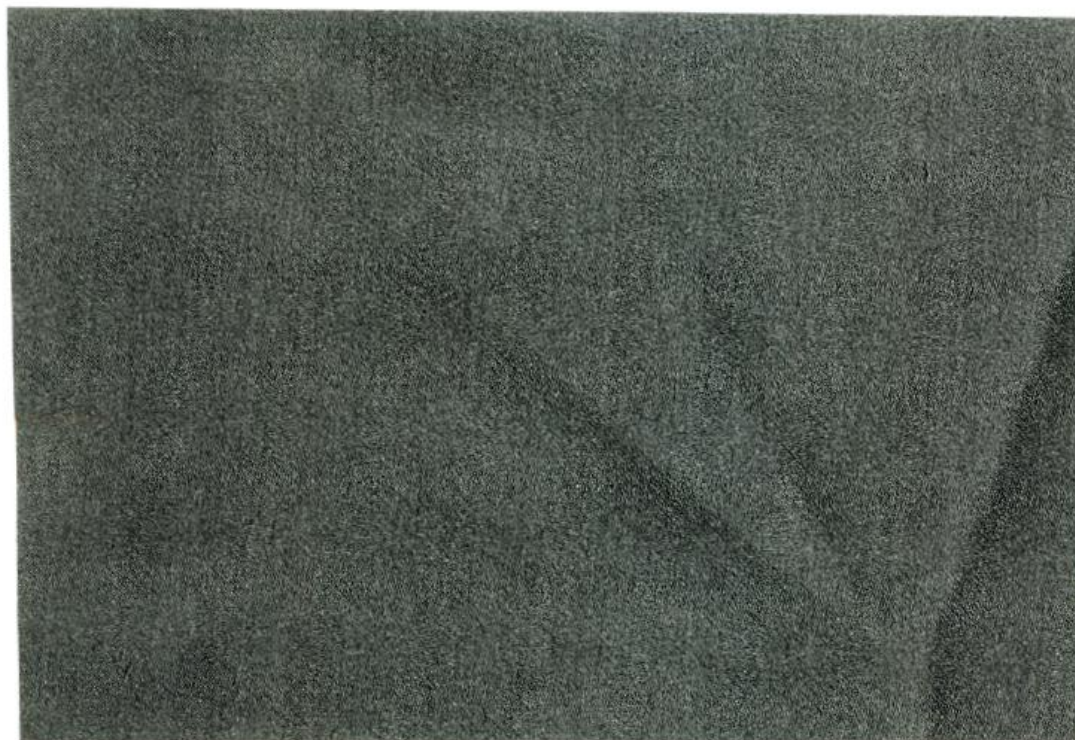
**試料写真**

たて筋は生機検査で発見されず、加工後に淡染 1 本筋の状態が目立ち方に強弱の斑がある状態で発現した。サイジング 1 ロット 160 疋中に 3 疋の発生があった。

・たて筋糸は織度、強度、伸度、初期引張抵抗度において有意差がある。

たて筋糸は、POYを使用した仮撚工程中に何らかの原因で過剰な張力が加えられたものと判断される。本欠点の糸は、160 疋中の 3 疋分に相当する長さにもみ発生したことから、極く短時間にかぎって、異常張力が発生し、その後は生常な状態にもどったことになる。この現象は仮撚機では、スピンドルの回転斑として発生しやすい。
