**整理番号** S-121

**出 展** 織物欠点解析事例集(第 3 集)

**欠 点 名** たて筋(張力斑)

**品 名** 交織ローンタフタ

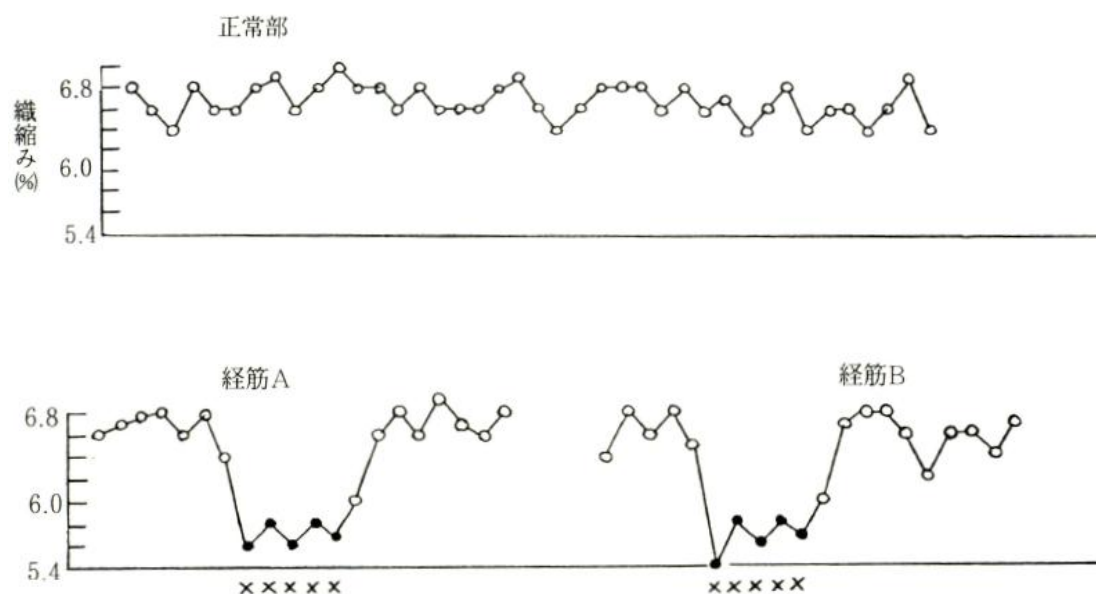
### (1) 織縮み率測定

- ・正常部分の織縮み率の差は 0.6% であるのに対し、筋の部分は約 1.3% であった。

[原長 500mm、荷重 7gf、正常部は 40 本、たて筋部 A、B とも 20 本配列順に測定]

たて筋発生の主因は、荒巻整経工程における張力斑であると判断される。

防止対策は、荒巻クリールのダブルテンサーを全数検査して、光沢の異なるものや精度の不良なものを更新する。クリールのコラム間隔やペックの芯狂い等を検討する。荒巻糸速を遅くする。荒巻室の湿度を 65%RH に空調し、仕掛前の糸は 24 時間以上同室内に置く、巻返しでの糸ずらしを 4 本にする等が有効である。
