**整理番号** S-134

**出 展** 織物欠点解析事例集(第 3 集)

**欠 点 名** よこ段(糸傷+密度斑)

**品 名** ポリエステル楊柳

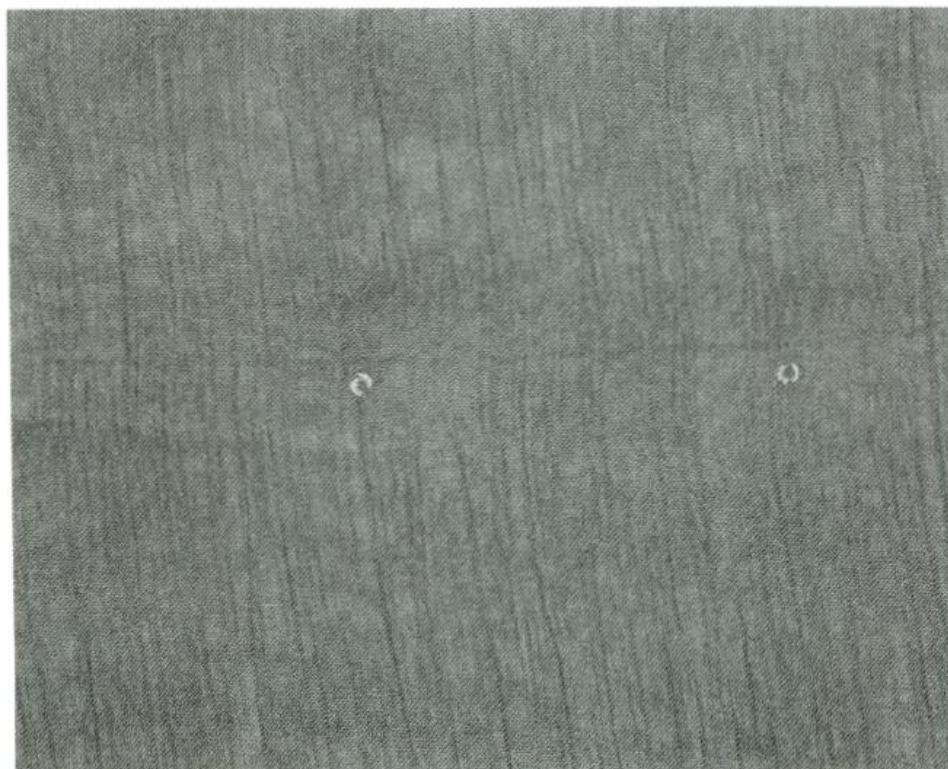
**試料写真**

生機検査で発見されず、加工上りで発見された。よこ斑は、45cm 位の周期で 1cm 位の濃色部分が発現した。90cm 位の周期のところもある。特定織機で発生した。

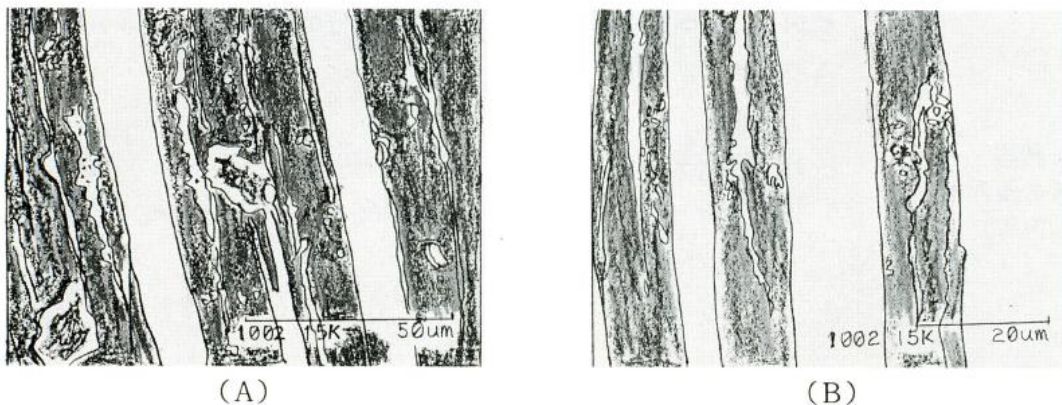
(4)電子顕微鏡観察

・よこ斑の濃く見える部分のたて糸に損傷が見える。(A)は比較的損傷のH立った箇所だよこ斑も目立って見える。

本欠点は、たて糸の損傷とよこ糸の密度斑が複合して発生したものである。よこ糸の密度斑は、織機の巻取ロール3本と織り上り布のスリップによるものである。又、たて糸の損傷は、巻取ロールのスリップがたて糸の張力と巻取速度を変動させて、シャトルとたて糸が接触し、擦過状の損傷を誘発したためのものである。防止対策は、巻取ロール3本のゴムストリップの巻替と接圧、平行度を調整する。併せて、ピッキング機構をソフトピッキング方式に調整する。
