**整理番号** S-145

**出 展** 織物欠点解析事例集(第 3 集)

**欠 点 名** よこ段(張力斑)

**品 名** ふくれ織 (ジャカード)

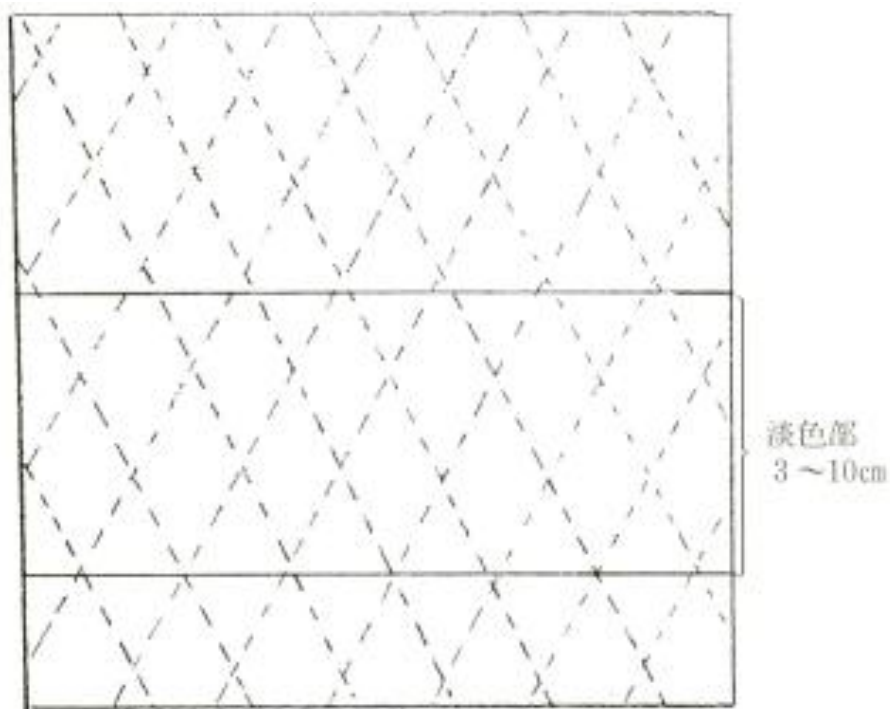
**試料写真**

濃淡に見える 3~10cm 位の段が 1 疋内に数箇所発生している。濃と淡部は隣接しており、周期性はない。

物性と熱応力のデータにより、(S)1,000T/m のよこ糸は、管巻工程で異常な高張力が加えられたことが推測される。この糸は扁平糸のために、ガイドとの強い摩擦で、糸の表面に扁平面が整列したことにより、光沢に差が生じ、淡色部の欠点を発現させたものと思われる。

防止対策としては、よこ糸の準備工程の張力管理が必要である。H ボビン繰りの糸速を 150m/min に遅くし、管巻スピンドル回転を 4000rpm に低下して、巻張力を 0.25gf/d に変更したことで本欠点は解消した。

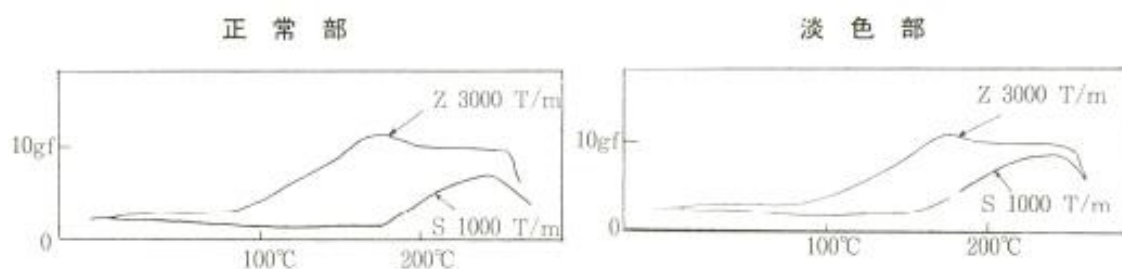
(3)熱応力測定

・正常部と淡色部の(S)1,000T/m 系の比較で、応力の立上り温度に約 30℃の差がある。淡色部のものは、かなり高張力が加わったことが推測される。
