**整理番号** S-147

**出 展** 織物欠点解析事例集(第 3 集)

**欠 点 名** フィラメント切れ(織機因) **品 名** 高密度タフタ

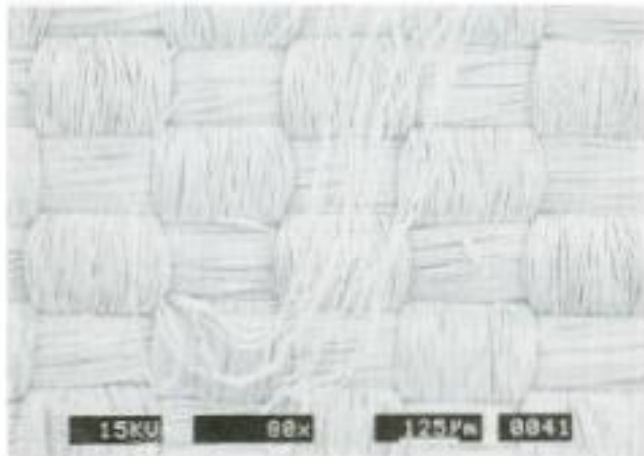
### (1)電子顕微鏡観察

- ・よこ糸のフィラメントが切れて布面に露出している。
-

発生反番から織機番号を調べたところ、WJL12 中の 2 台に本欠点が発生したことからわかった。この 2 台の織機について、よこ糸の測長貯留装置のプールパイプを点検したところ内部に傷があった。本欠点は、織機のよこ糸プールパイプの内部の傷に糸が接触したことによって、フィラメントが損傷し、そのままの状態ではよこ入れされたものである。

本欠点の場合、カチオン可染糸とレギュラー糸の 2 色染であったことが、余計に欠点を目たせる結果になった。生機検査で本欠点を検出しやすくするには、検反機の横方向の照明を利かす必要がある。
