**整理番号** S-15

**出 展** 織物欠点解析事例集

**欠 点 名** たて筋(精練不良)

**品 名** ナイロンタフタ

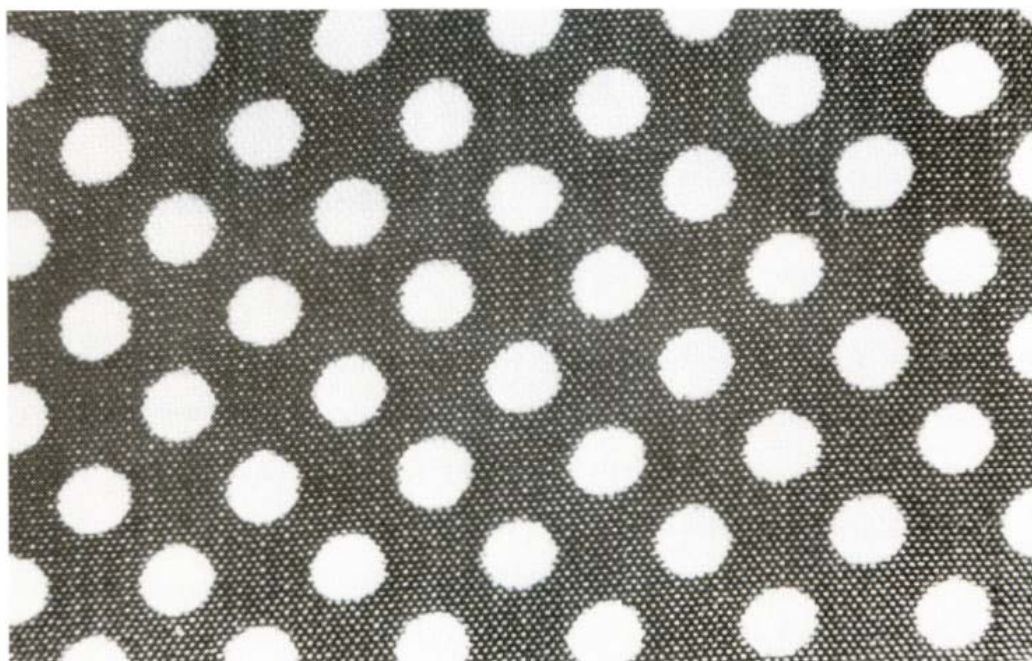
**試料写真**

無数のたて筋がランダムに配列されている。織物を透かしてみると隙間があるので密度斑を生じていると考えられる。たて筋糸は光線の具合によっては光るのでたて吊欠点のようにもみえる。この生地の使用は傘地であるためプレセット後に精練、染色、樹脂加工が行われている。

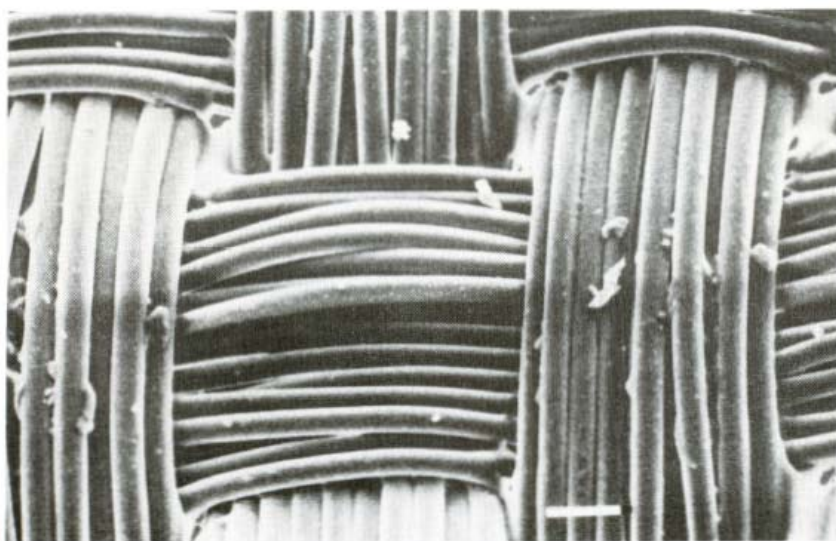
写真 2. 経 筋 部 分

一般にプレセットがきついと、たて糸糊は落ちにくくなるが、本欠点はプレセットがきつすぎ、たて糸糊の脱落斑を生じたのか、あるいは精練条件があまかったために糊脱落斑を生じたのかのいずれかに起因していると考えられる。

電子顕微鏡写真を比較してみると、たて筋部分のたてよこ糸の交叉している間に樹脂がつまっているのが観察される。即ちたて糸糊の脱落斑がある状態で樹脂加工されたためたて糸の密度に斑を生じたものと考えられる。なおプレセット以前にリラックス精練が行われていればこの

種の欠点は目立たなくなることが予想される。(注:プレセット温度が高く、精練時間が短いとサイジング剤が樹脂化して充分落ちない)
