**整理番号** S-150

**出 展** 織物欠点解析事例集(第 3 集)

**欠 点 名** 汚れ(異物付着)

**品 名** ピッケ

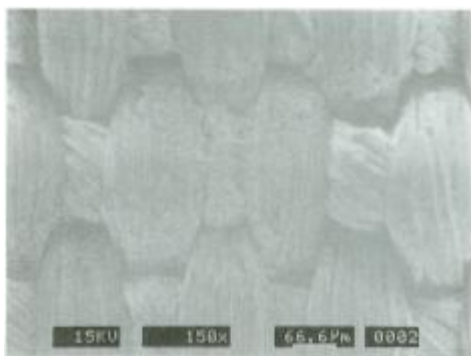
布面上の付着物

汚れの原因は、織機の巻取りローラに巻いてあるゴムスリップの表面が老朽化し、微少な固形物を発生させて、それが生機面に付着したものであることがわかった。

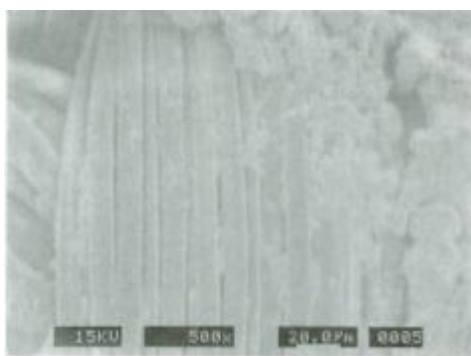
巻取ロールから採取した粉

織機の巻取機構のサーフェスローラ、ガイドローラ、プレッシャーローラ等のゴムスリップを巻いてある各ローラ上に微少な付着物があった。これを採取して前記の分析をした結果、同様な結果が得られ、布の付着物と同一な物であることがわかった。
