整理番号 S-157

出 展 (走査電子顕微鏡による)織物欠点解析事例集

欠 点 名 たて筋(綜統傷)

品 名 ポリエステル織物

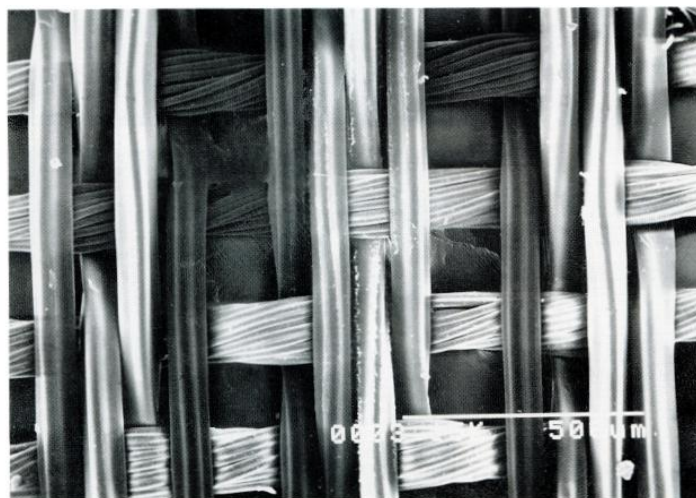
正常部分  
80倍

・ 織物の表面

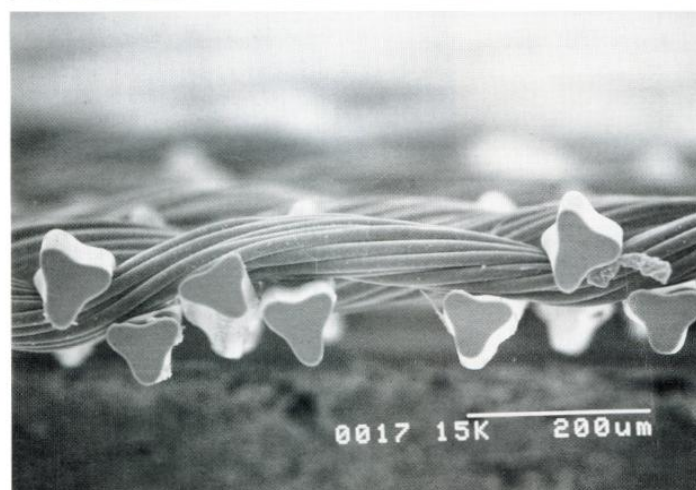
・ 織物の断面  
断面形状に  
差は見られない  
150倍

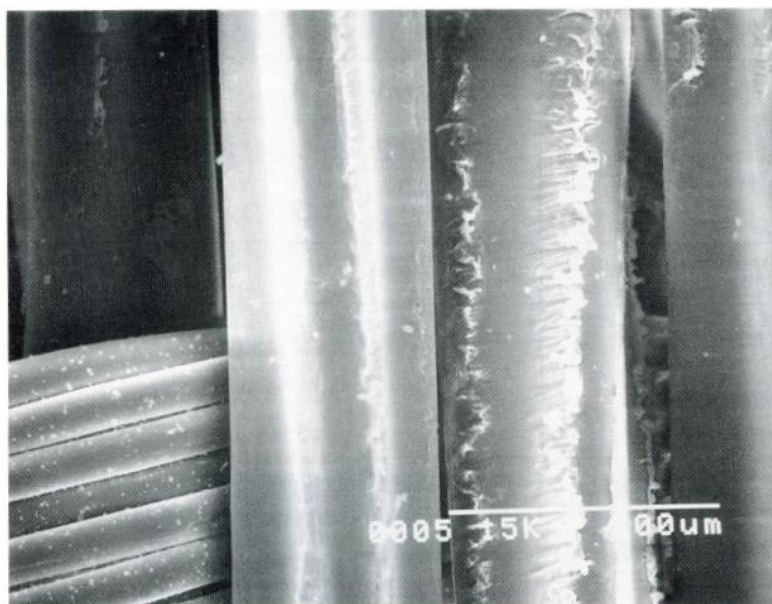
異常部分の  
たて糸側面  
400倍

電子顕微鏡で観察した結果、異常部分のたて糸の表面が損傷している。さらに拡大すると、この傷は、糸の長さ方向に対して横(直角)に溝をつけたように削られているのが判明した。本欠点は、綜統(ヘルド)の傷が原因で発生したものと推察された。

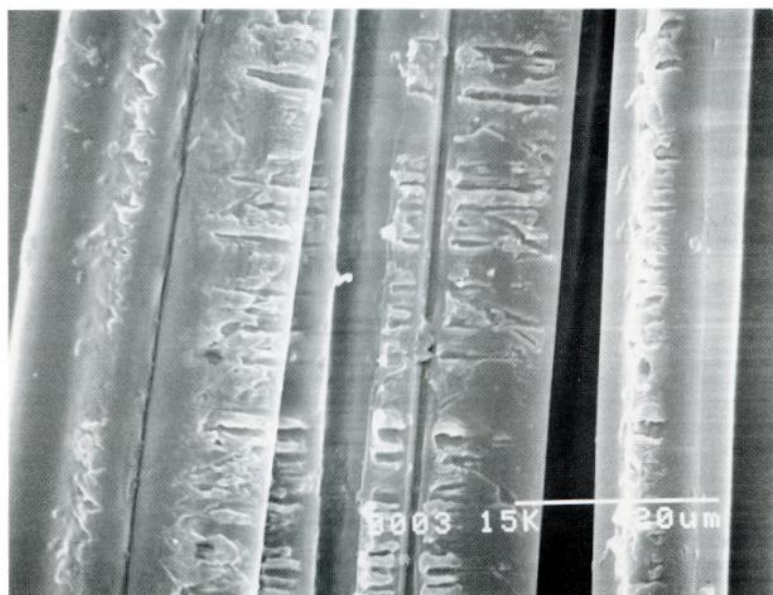
類似した損傷の  
糸の側面  
1,500倍
