整理番号 S-158

出 展 (走査電子顕微鏡による)織物欠点解析事例集

欠 点 名 たて筋(綜統傷)

品 名 ポリエステルサテン

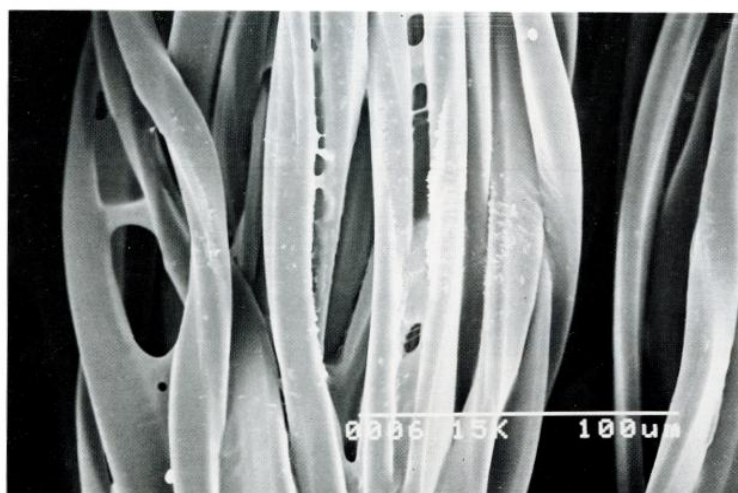
異常部分  
1,000倍

電子顕微鏡で観察した結果、異常部分のたて糸の表面が損傷している。さらに拡大すると、この傷は、糸の長さ方向に対して横(直角)に溝をつけたように削られているのが判明した。

綜統(ヘルド)の傷が原因で発生したものと推察された。

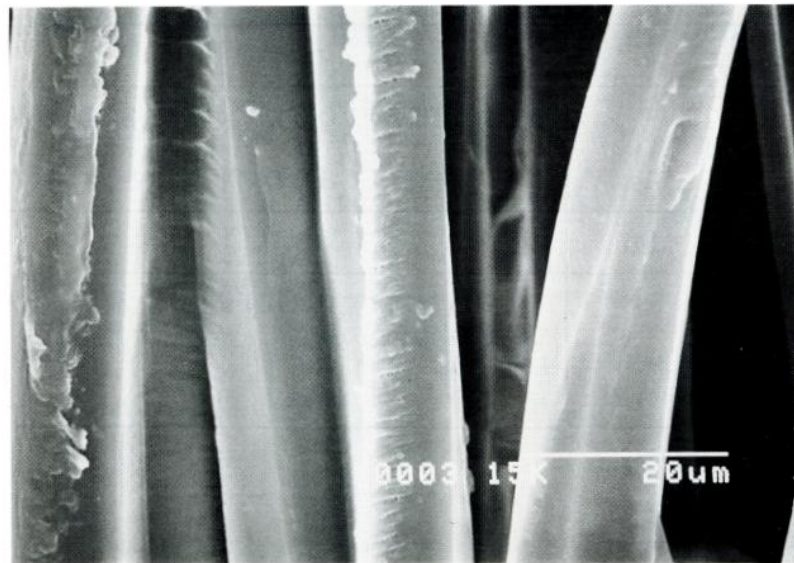
異常部分の  
たて糸側面  
1,500倍

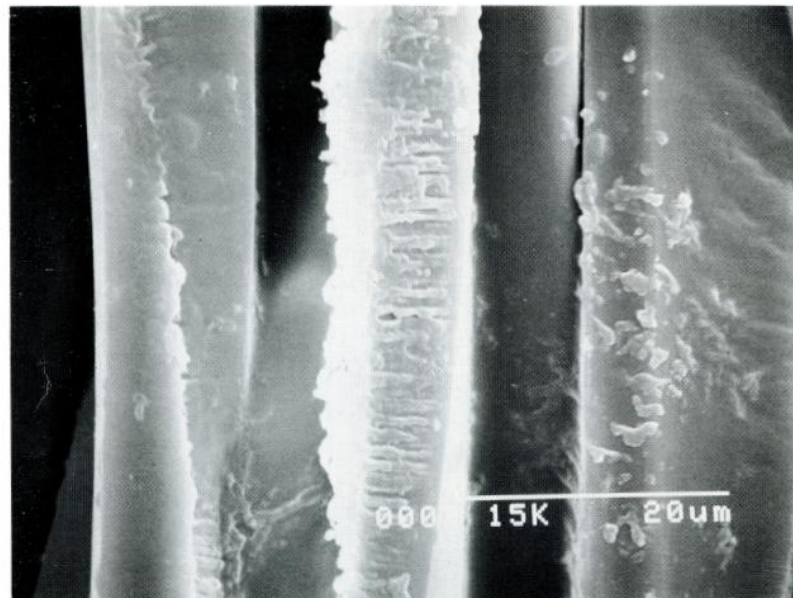
異常部分  
2,000倍
