**整理番号** S-16

**出 展** 織物欠点解析事例集

**欠 点 名** たて筋:節状(糸傷)

**品 名** ポリエステル加工糸織物

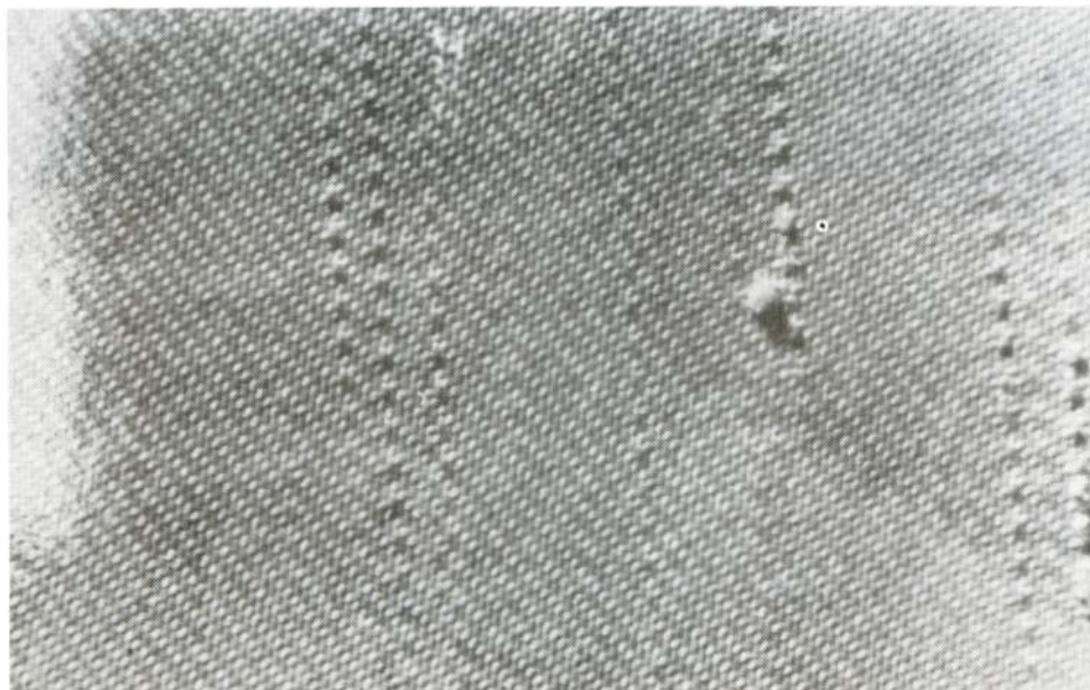
**試料写真**

織物の全反にわたって数 cm のたて筋が点在している。筋の箇所は糸が浮いており、フィラメントの切断などもみられるので非常にはっきりした筋を形成している。

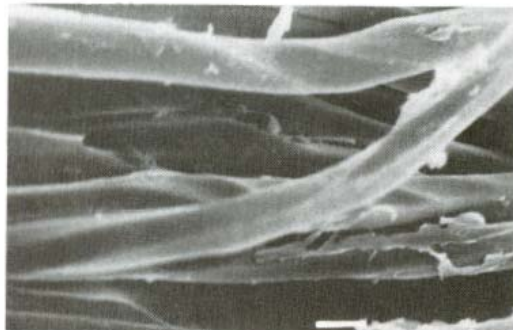
写真 2. 欠 点 糸

電子顕微鏡で観察した結果、たて筋糸はフィラメントの荒れが著しく、ビリ状のループもある。原因としては準備工程中にガイド疵等により毛羽を発生し、製織段階でたて糸が綜統メールや箆羽を通過するときに助長されてそのまま織り込まれたものと推察される。
