整理番号 S-161

出 展 (走査電子顕微鏡による)織物欠点解析事例集

欠 点 名 たて筋(テンプル当たり)

品 名 ポリエステルデシン

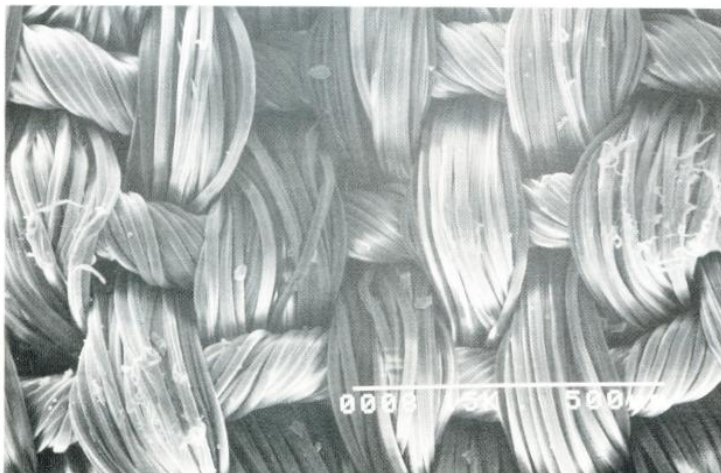
異常部分  
100倍

電子顕微鏡で観察した結果、異常部分は全体的にたて糸の表面が擦られているように見える。  
なお裏側のたて糸には異常は見られなかった。

本欠点は、織機のテンブル当たりが原因で発生したものと推察された。
