**整理番号** S-18

**出 展** 織物欠点解析事例集

**欠 点 名** たて筋:サシ(精練不良)

**品 名** 駒羽二重

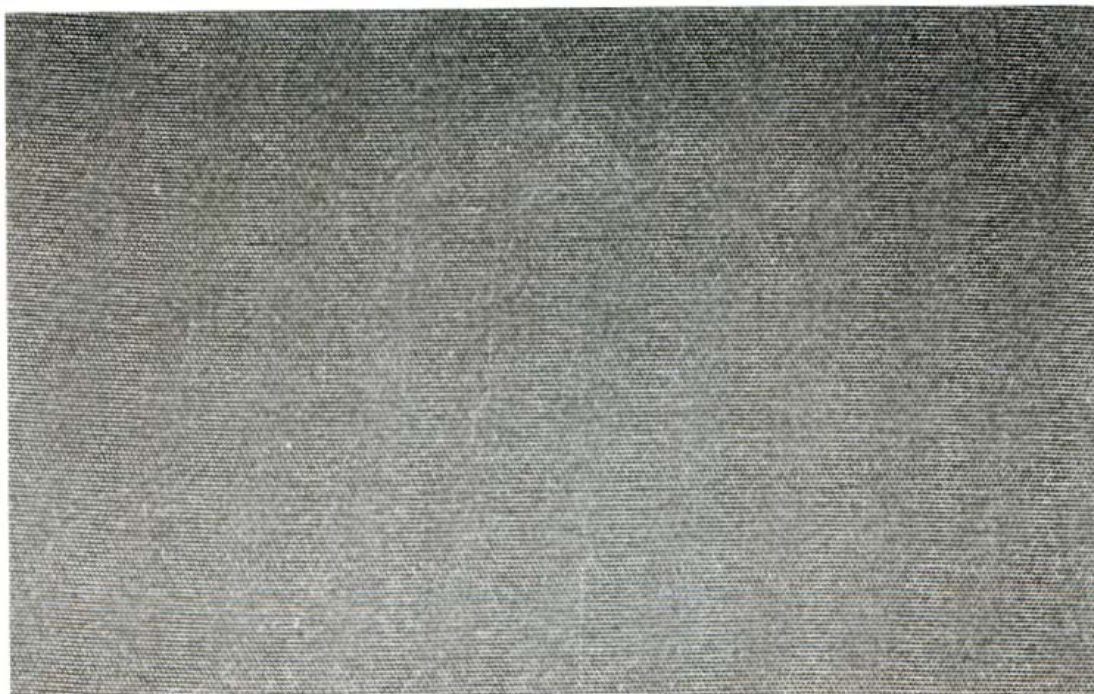
**試料写真**

半駒羽二重の紋付生地で黒色に染色された後に発見されたサシである。2～20mmの白っぽい糸が織物全面に散在している。

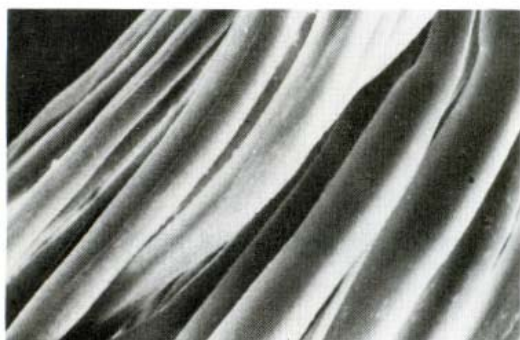
写真 1. 正常な絹糸

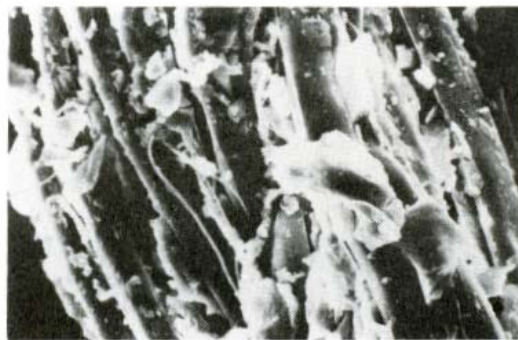
写真 3. 欠点（サシ）

欠点糸に付着している物質は各種の薬品で処理しても容易に脱落せず、接着性の強い物質であると考えられる。絹糸は 2 本のフィブロインが 20～30%のセリシン(膠質)に覆われているものであり、羽二重などになるとこのセリシンを精練で完全に落とす必要があるが、上記の結果からセリシンの脱落斑が原因として考えられる。電子顕微鏡写真から、正常糸に比較して異常糸には沢山の異物が付着しており、なお注意して観察するとこの異物は付着しているというよりもフィブロインから剥離しているとみられ、これは当然セリシンということになる。セリシンは半溶解の状態から

再結晶化されると、その結晶性は強固なものになり、再度溶解することはむずかしく、かつ染色性も悪くなる特性をもっている。以上のことから、本欠点は精練不良に起因するセリシンの脱落斑によって生じたサシであると考えられる。

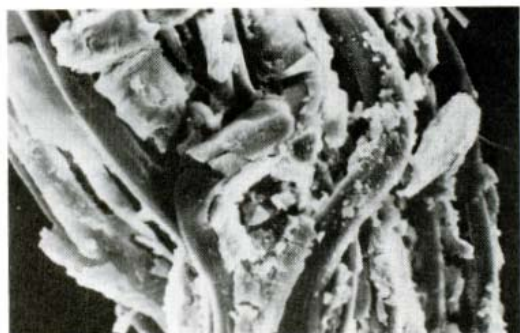
写真 2. 欠点（サシ）
