**整理番号** S-26

**出 展** 織物欠点解析事例集

**欠 点 名** よこ斑(異常張力等)

**品 名** スパン楊柳クレープ

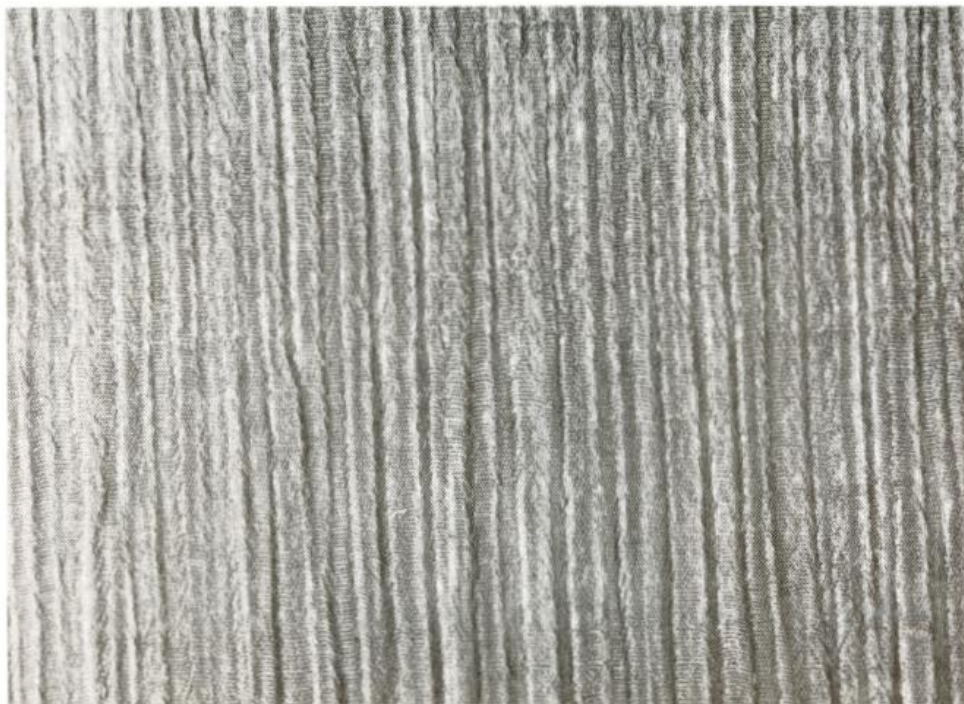
**試料写真**

正常部分のシボ立ちが大きく欠点部分は小さい。欠点部分の色は淡く見える。欠点部分と正常部分の境に口合せした跡があるのでシャトルを交換してから生じたものである。

欠  
点  
↑  
↓  
正  
常

従ってこの欠点は準備工程(特に管巻工程)におけるガイドの疵、あるいは製織中、シャトルの目ガラス疵やシャトル側面の疵による異常張力により糸がしごかれて毛羽立ちを生じ、部分的な織度斑を生じてできた欠点と考えられる。

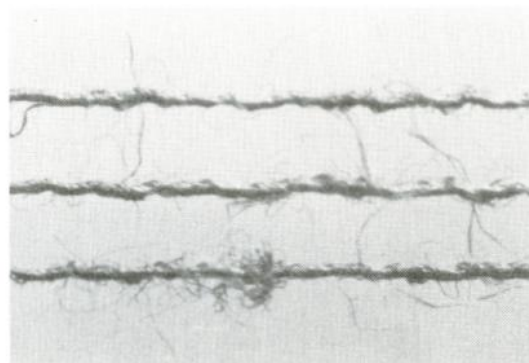
写真 2. 緯糸欠点糸

織物密度や混紡率においては差異は認められないが、強伸度測定の結果から、よこ糸が部分的に弱っていることが推察される。また顕微鏡写真からは欠点部分のよこ糸に毛羽立ちが多く観察される。
