整理番号 S-27

出 展 織物欠点解析事例集

欠 点 名 よこ斑(油剤付着)

品 名 交織紋綸子

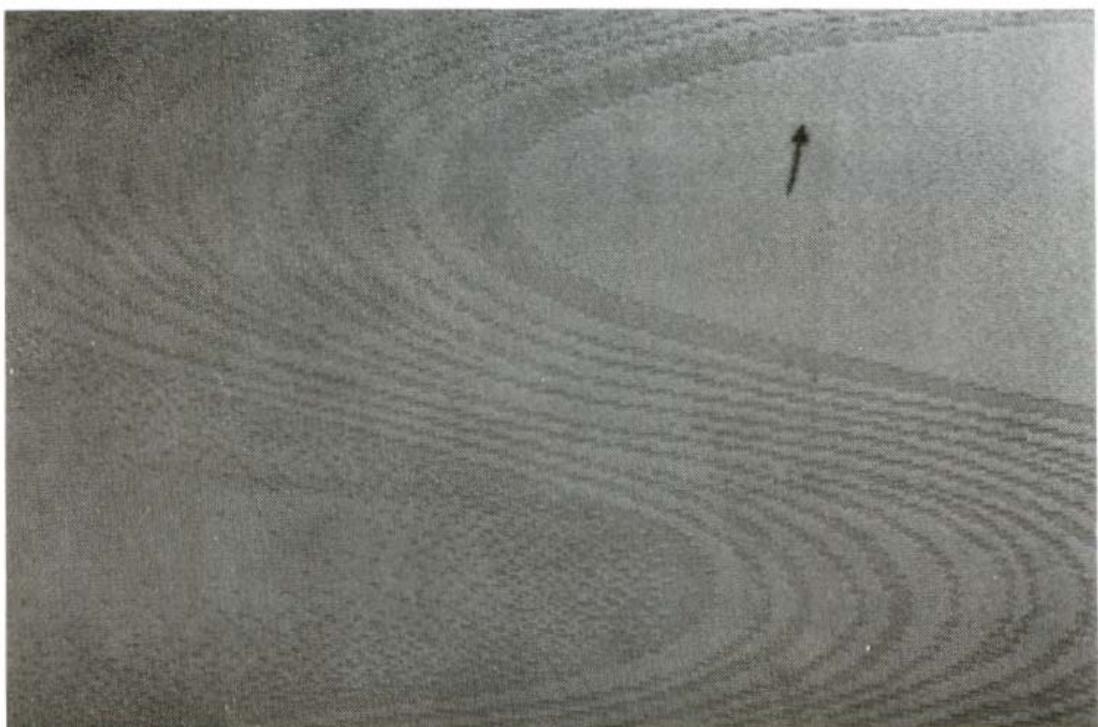
試料写真

よこ方向に4~10cm程度の濃染糸がランダムに入っている。染色は引染めによるボカシ染めである。

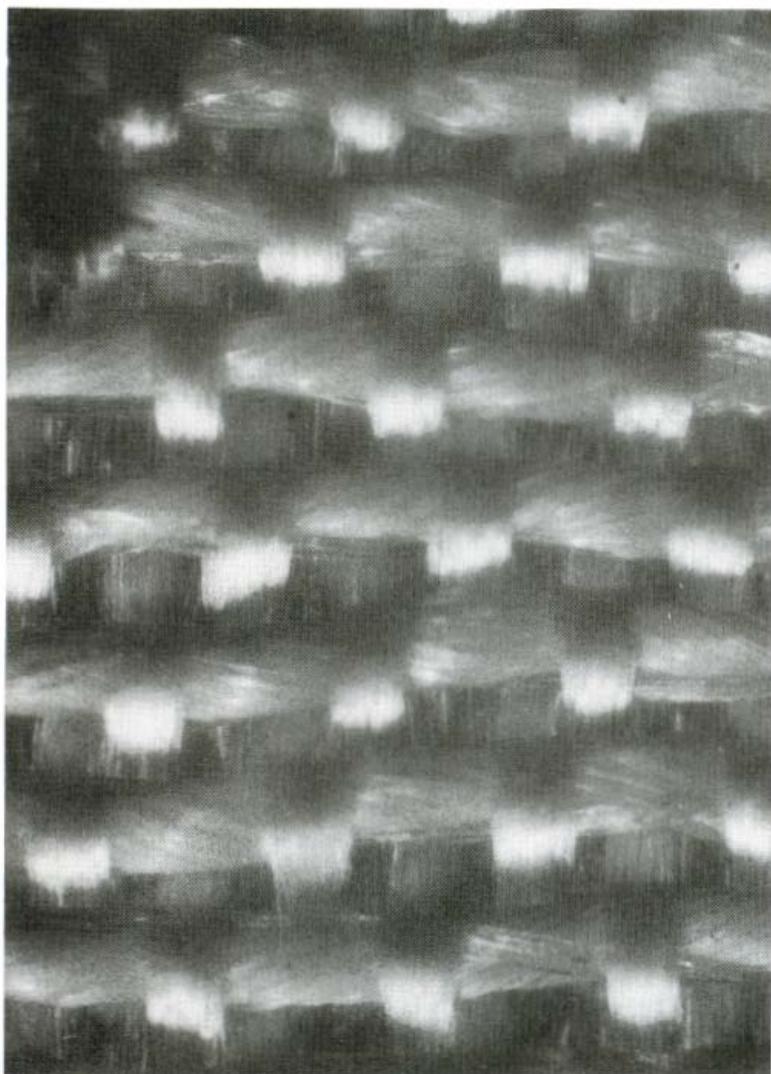
写真 1. 顕微鏡写真

よこ糸には絹とアセテートの合撫糸が使用されており、顕微鏡で観察すると絹糸が濃染していることがわかった。欠点布を脱色後再染色したところ、染斑は発生しなかった。また欠点布の生機(白生地)を充分精練してから染色しても欠点は発生しなかった。

原因は絹糸が部分的に染料を吸収しやすい要素(例えば油剤が付着していたなど)があるために生じた欠点であると考えられる。ボカシ染めのような染法にはこのような欠点が出やすい。
