**整理番号** S-44

**出 展** 織物欠点解析事例集

**欠 点 名** よこ段(内外層差)

**品 名** ベンベルグタフタ

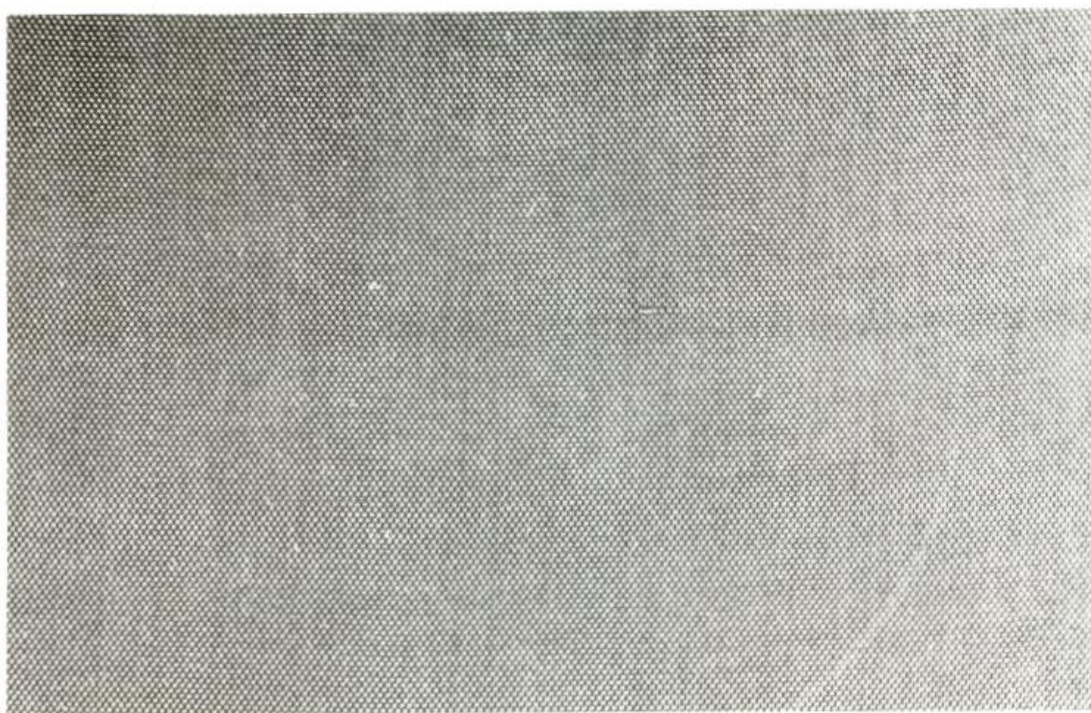
**試料写真**

約 5mm 幅のよこ段が所々に発生している。その段と正常部分との境目には必ず結び目がある。生機ではわからなかったが、染色加工後に発見されたものである。染色工場の検査では、400 疋中 64 疋の C 反が発生し、段以外の欠点もかなりある。

強伸度測定の結果、欠点部分のよこ糸は強度が低下しており、織度比較では欠点糸が 2.5d も細いことがわかった。密度検査では密度差がないので機械段ではないと考えられる。

現場調査の結果、サイジングの残糸がよこ糸に使われていることがわかった。即ちこの織物はチーズの最内層糸を集めて織ったものである。チーズの最内層はどうしても糸の品質が不安定なので、できるだけ最内層は避けるべきである。本件のように内層糸ばかり集めて織れば欠点が出やすいと考えられる。
