**整理番号** S-53

**出 展** 織物欠点解析事例集

**欠 点 名** よこ節:白沢現象(回転数因)

**品 名** ポリエステルジョーゼット

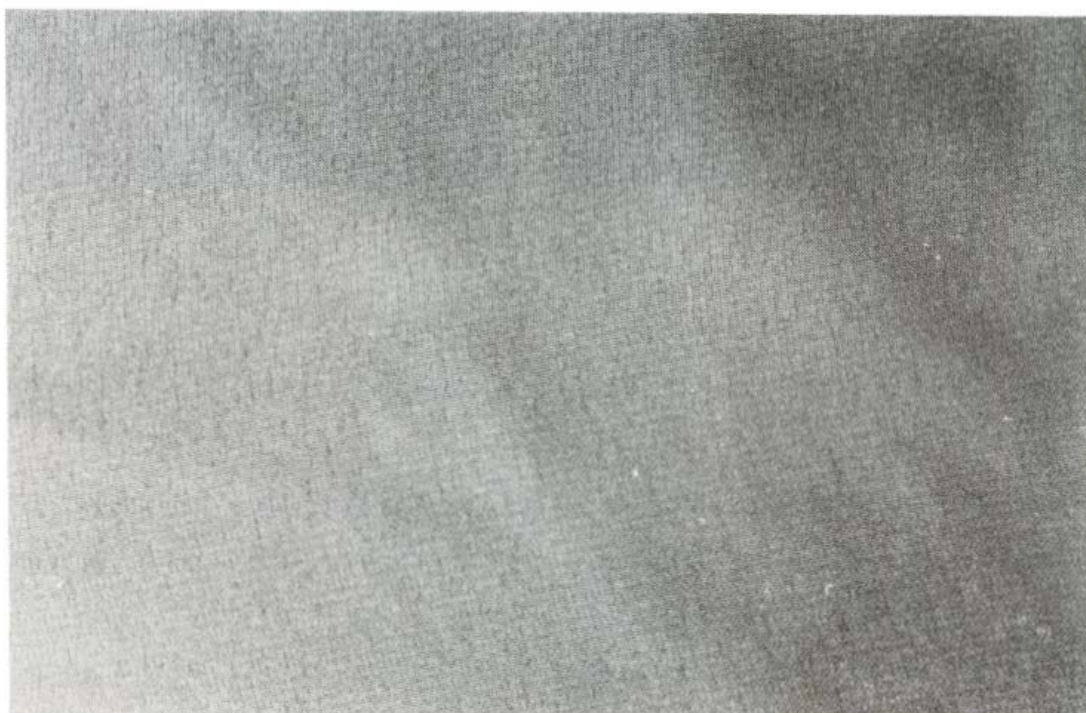
**試料写真**

黒の無地染めのポリエステルジョーゼットの織物全幅に1cm 前後の白っぽい節が散見される。

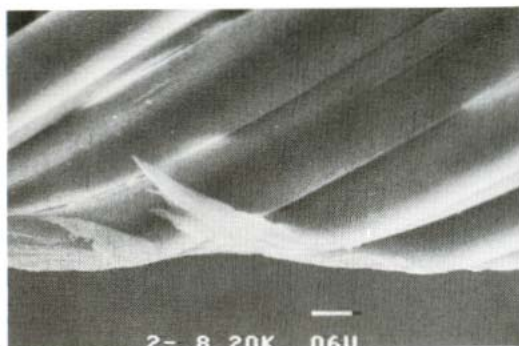
写真 1.

節の部分の電子顕微鏡写真により、撚糸の表面が溶融あるいはフィラメントの切断がみられる。この欠点部分は熱延伸が加わった状態となり、分子の結晶化が進み淡染したことが原因と思われる。現場調査の結果、管巻回転数 6000rpm の高速度で作業されており、これを 3000rpm に落とすことにより欠点を防止することができた。

この欠点はポリエステル強撚糸織物で見られ、ひどいものになるとカスリ状のよこ斑になる。糸速 200m/分以下、糸張力 0.4g/d 以下が一つの目安である。
