**整理番号** S-59

**出 展** 織物欠点解析事例集

**欠 点 名** たて筋(ストリップ疵)

**品 名** 産業資材織物(カバン地)

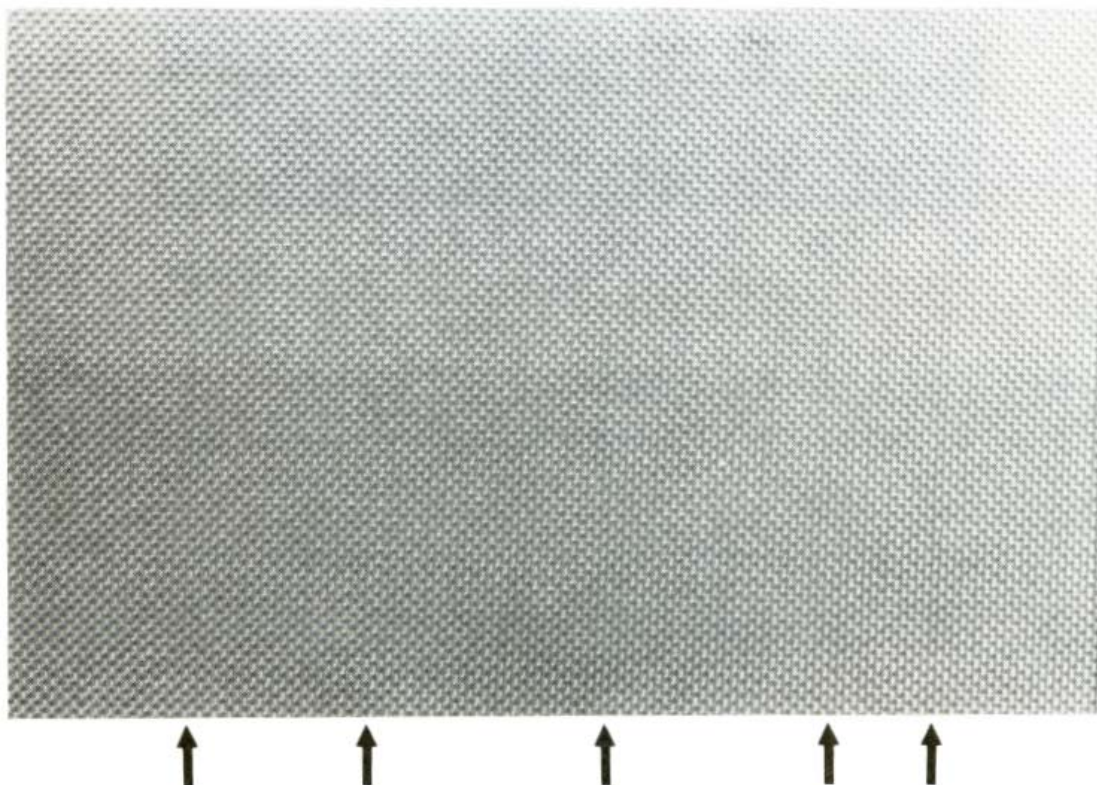
**試料写真**

たて筋になっているところが光っているので、たて吊欠点のように見える。この筋はランダムに数箇所発生している。

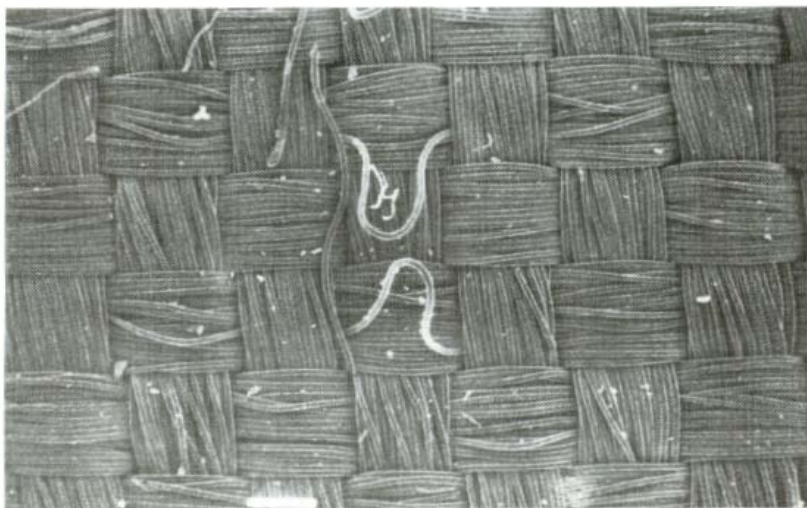
写真 1. ストリップ疵 倍率 39倍

電子顕微鏡により欠点部分を拡大してみると、よこ糸のフィラメントが何かに引っ掛けられてループを形成している。これがたて方向に連続して現われているためたて筋欠点となっている。

現場調査の結果、織機の巻取部のストリップゴムを新調したため、摩擦が大きくなったことと、よこ糸が無撚糸のためフィラメントが割れ易い状態になっていることが原因であった。

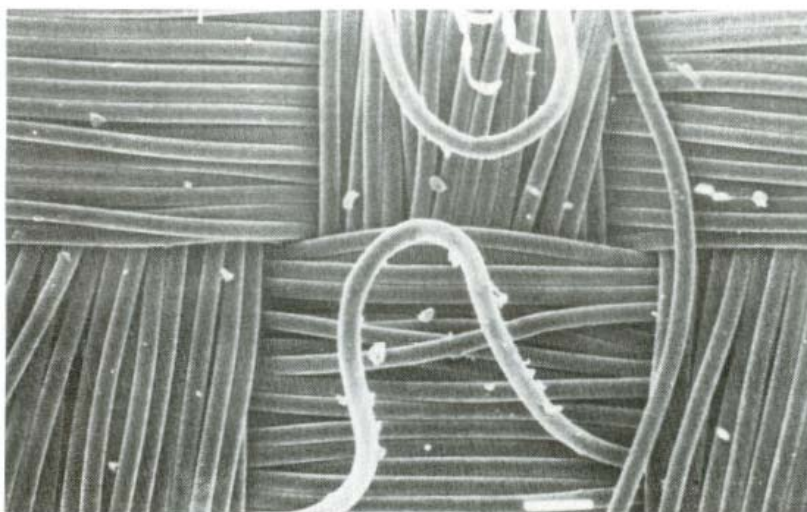
写真 2. ストリップ疵 倍率 79倍
