整理番号 S-70

出展 織物欠点解析事例集(第2集)

欠点名 たて筋(異原系混入)

品名 ポリエステルブロード

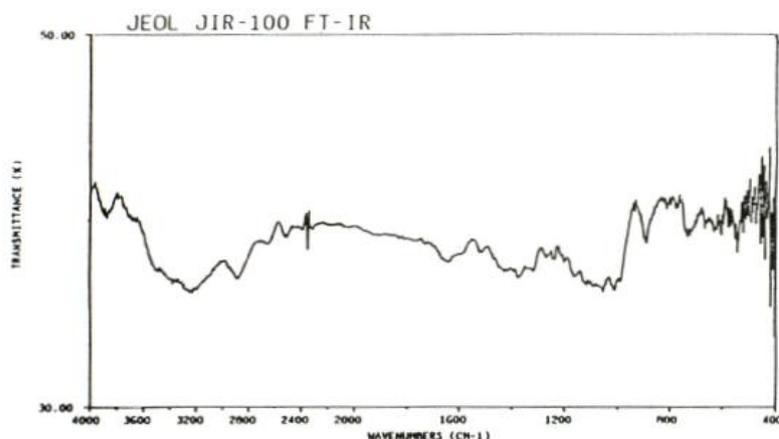
- ・たて筋糸の中の正常に染っていないフィラメントを採取して FT-IR で分析したところ、セルロース系繊維であると認められた。

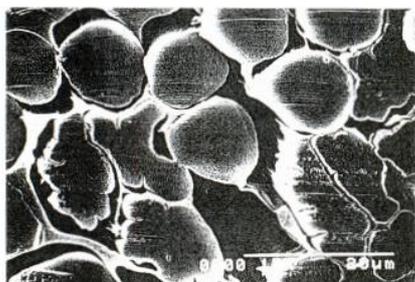
写真1 経筋糸の断面

- ・たて筋糸の断面観察から、○型断面に不規則な断面形状糸が混入していることが認められた。

たて筋糸には異種の繊維が混在しており、これを赤外吸収スペクトル測定で鑑別したところ、セルロース系の繊維であることが認められ、さらに走査電子顕微鏡では、断面形状はポリエステル糸が丸型であるのに対し、不染のフィラメントは凹凸の激しいレーヨンとアセテートの特徴を示す形状をしていた。従って、この異種繊維はレーヨンであることが認められた。

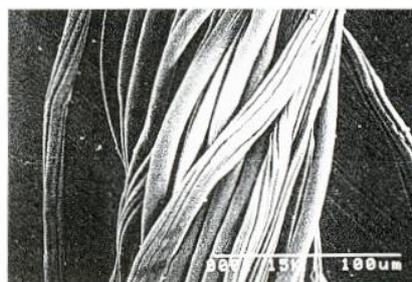
写真2 経筋糸の側面

- ・たて筋糸を拡大して見ると、正常に染まっている繊維と染まっていない繊維が混在しているのが認められた。
