整理番号 S-73

出 展 織物欠点解析事例集(第2集)

欠 点 名 たて筋(仮撚不良)

品 名 ポリエステルパレス

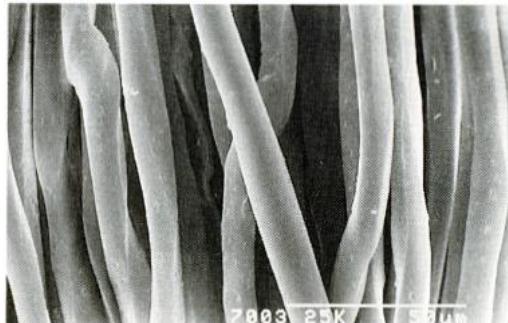
写真1 織物の経筋部分の拡大

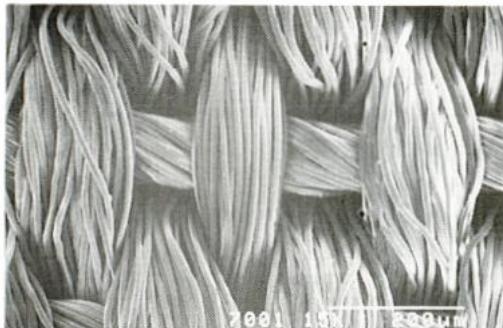
写真2 正常糸側面

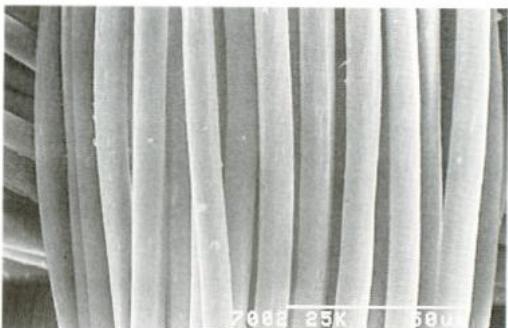
写真3 欠点糸側面

電子顕微鏡で観察すると、正常糸は仮撚加工糸の特徴である捲縮形状をしているが、たて筋糸はフィラメントがほぼ平行に並んでおり、一見して原糸が織込まれたように見える。熱応力測定の結果では精練加工後の布でもあり、大きな差ではないが、僅かながら差が認められた。また両者とも仮撚加工糸特有の曲線を描いていることから、仮撚工程を経たものと考えられる。次に糸の断面形状を電子顕微鏡で観察したところ、正常糸は仮撚糸特有な断面形状を示しているが、たて筋糸は丸断面に近く、仮撚不良糸であることがわかった。

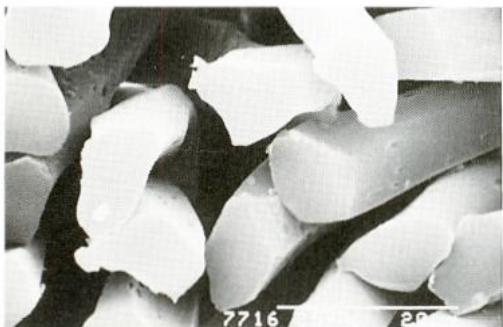
写真4 正常糸断面

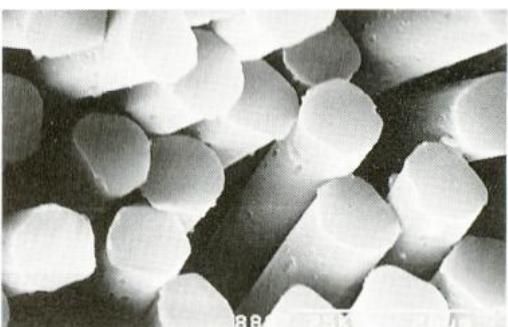
写真5 欠点糸断面
