整理番号 S-75

出展 織物欠点解析事例集(第2集)

欠点名 たて筋(糸傷)

品名 ポリエステルジョーゼット

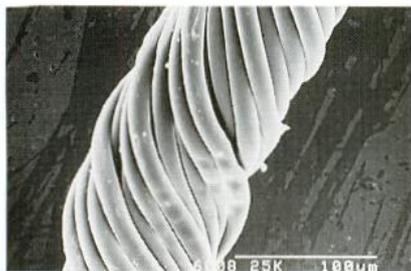
写真1 正常糸

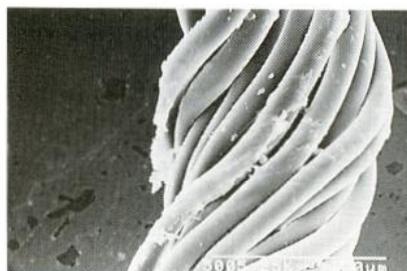
写真2 経筋糸

この欠点は、撚数、フィラメント数には差異がなかったが、濃色に見える欠点糸は、電子顕微鏡写真に示すように、フィラメントの表面が異常に傷んでいた。その部分に染料が多く吸着されたために現われたものと考えられる。

原因としては、燃数工程、巻取工程などの準備工程で糸条が異常に摩擦され溶融損傷されたものであると推察される。

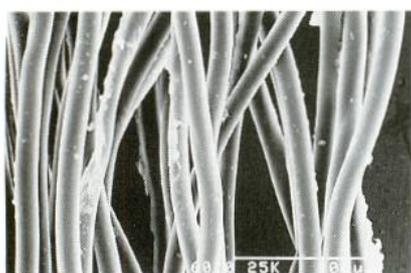
- ・解撚したところ、欠点糸はフィラメントが部分的に切れていることが分かった。

写真3 解撚した経筋糸

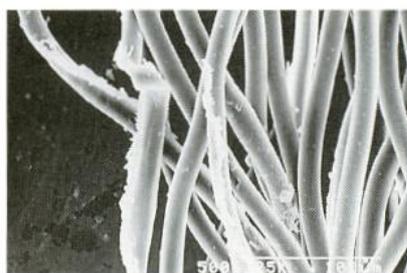
写真4 同左 (切断しかかっている部分)
